# **Bæjarháls 1 vesturhús**

## **M-128/2017**

### **Matsgerð**

Mars 2021

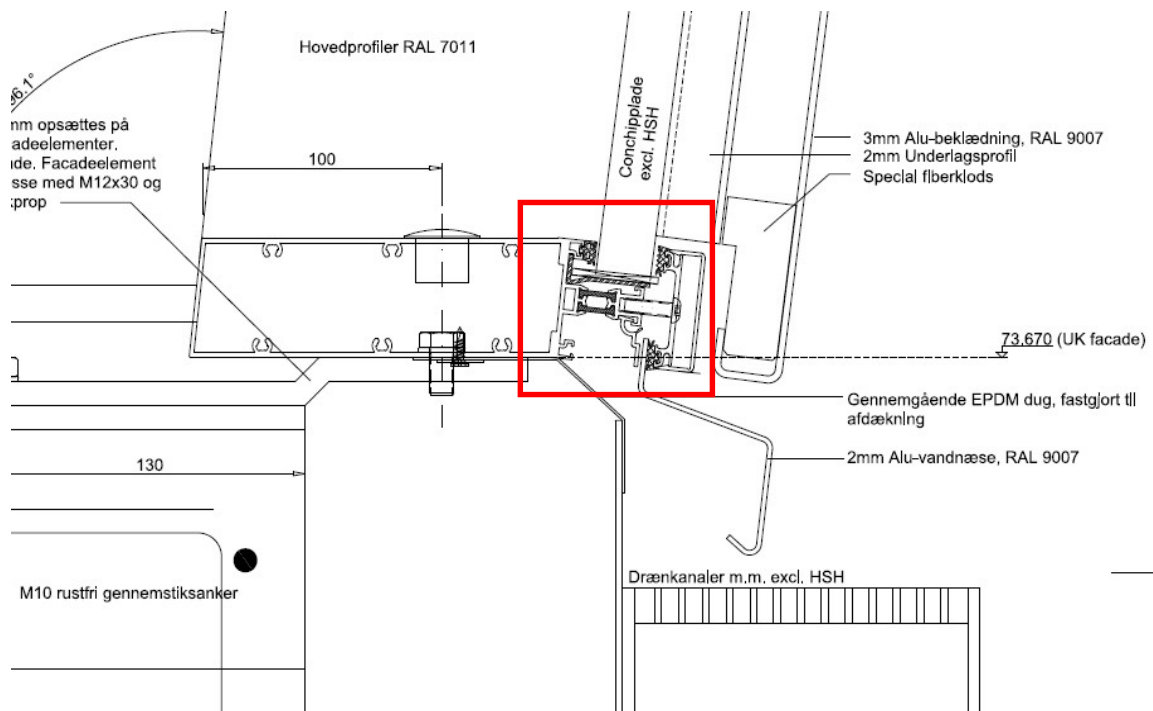
Teikning frá HSH. Í deili í römmum sést að teikning er ófullgerð, pressulisti þéttist ekki að conchiplötu vegna þykktarmunar.

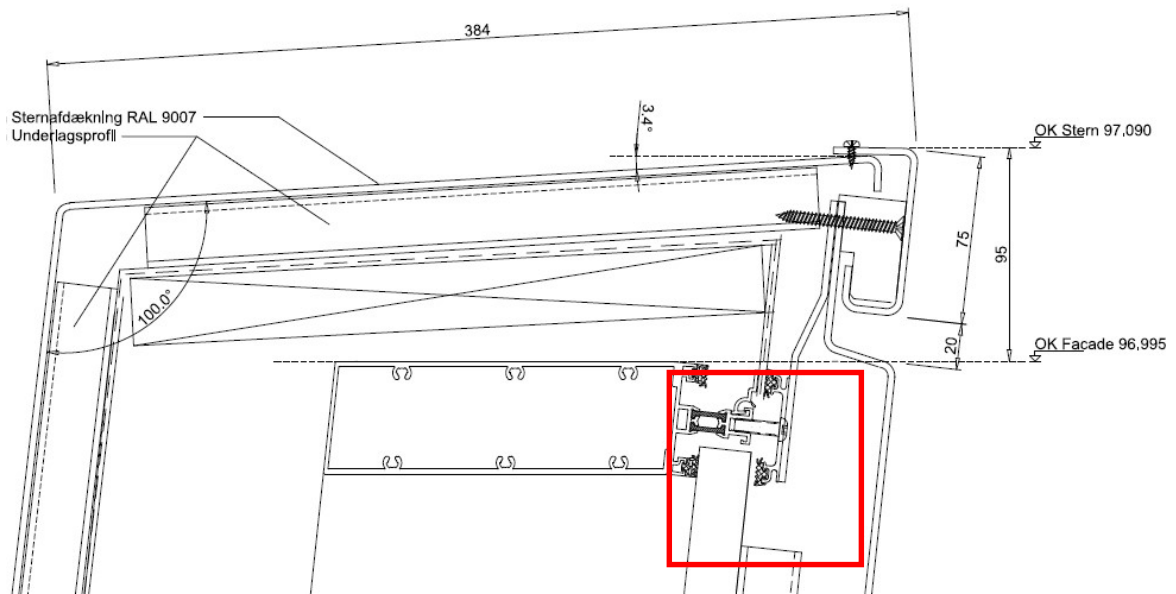
Teikning frá HSH. Í deili í römmum sést að teikning er ófullgerð, pressulisti þéttist ekki að conchiplötu vegna þykktarmunar.

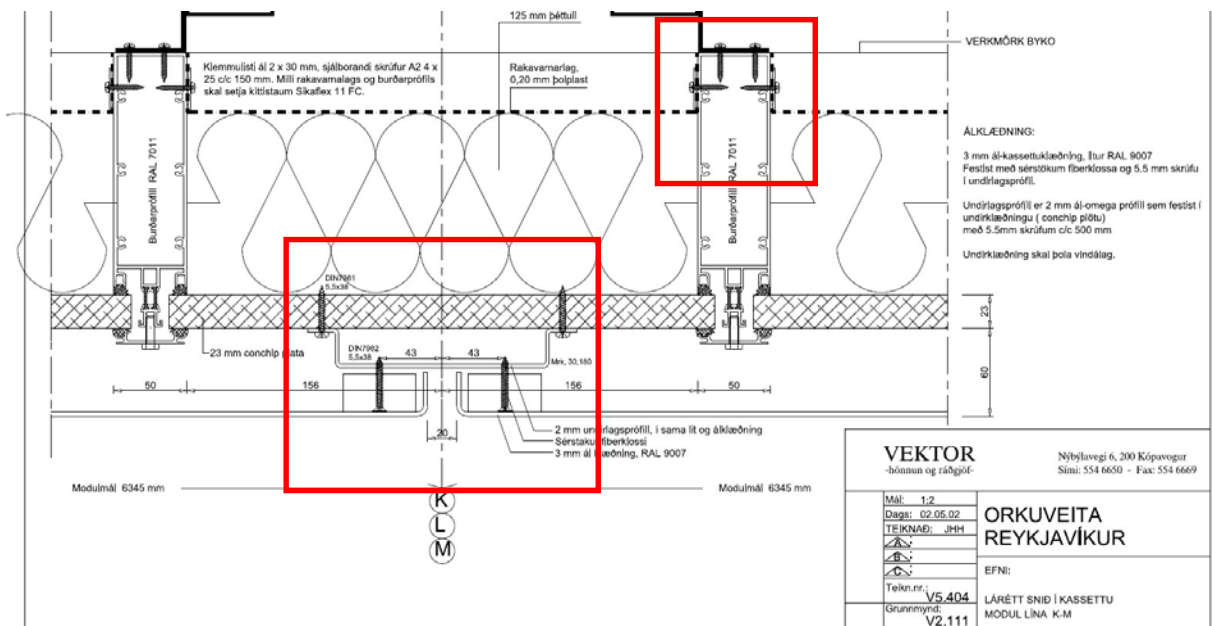
Eftir sem áður eru sýndar heilar plötur, skrúfur í gegnum plötur. Til viðbótar er sýnt einangrun og rakavarnarlag klemmt inn á prófíla.

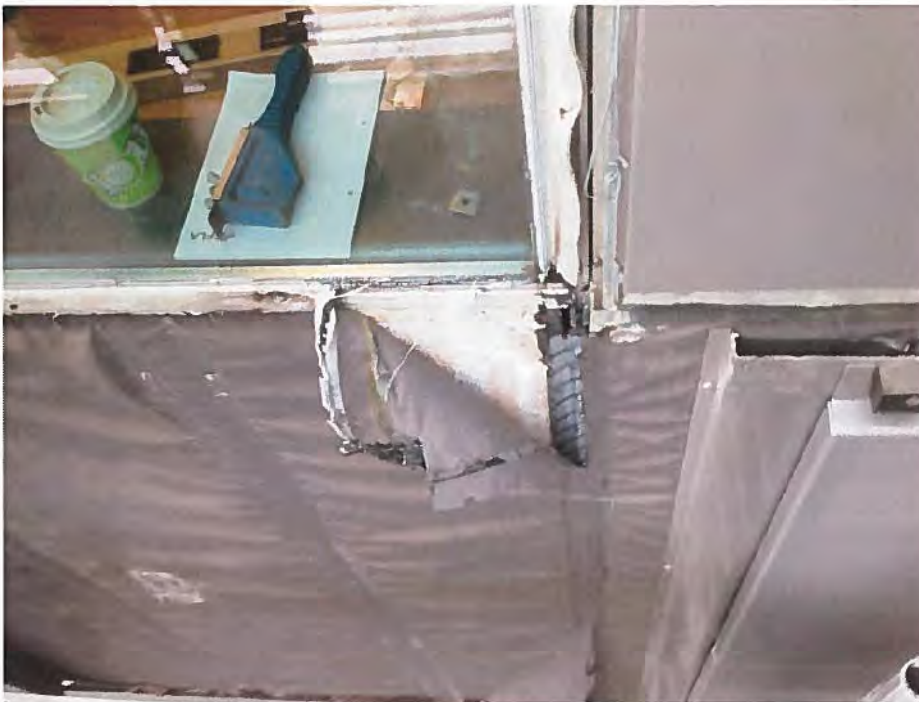
**Mynd 13:** Á austurhlið hússins er klætt yfir sementsbundnar trefjaplötur (VIROC) með vatnsheldum öndunardúk. Gluggafölsur er lokað að utan með þéttiborðum og þar yfir koma glerlistar sem halda plötum og gleri föstum í falsi gluggakerfisins. Áklæðing er fest utan á plötur í gluggakerfinu auk þess sem állistar pressar hana fasta. Búið er að kítta í gluggaföls utan með plötum. Frágangur er með þeim hætti að vatn kemst inn í gluggaföls en ekki er augljós drenun út úr gluggakerfinu nema undan gleri. Auk þess má sjá að drenrásir eru víða stíflaðar með kíttri.

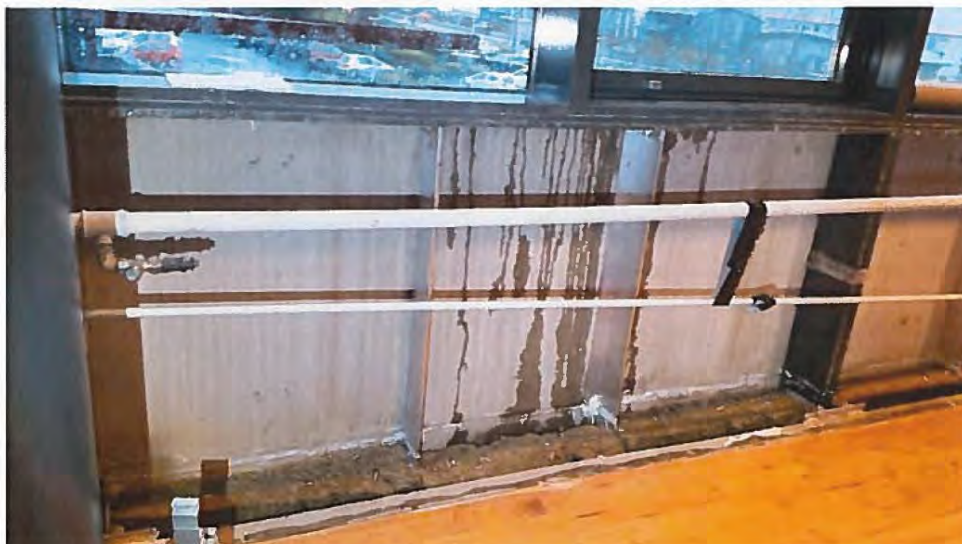
**Mynd 14:** Á mynd sem er tekin innanhúss af gluggakerfi á suðurhluta austurhliðar á 2. hæð má sjá leka úr gluggafalsi meðfram sementsbundunum trefjaplötum. Plötur eru stuttar og ná ekki nægjanlega vel upp á þéttlista í gluggafalsinu og því lekur inn þegar vatn safnast fyrir í falsinu. Á mynd má sjá að miðjupóstur endar á láréttum pósti og því er drenleið löng að næsta lóðréttu pósti. Innan á trefjaplötum eru lóðréttir styrktarvinklar en að utan er grindarkerfi fyrir áklæðningu. Á nokkrum stöðum eru opin göt í plötum eftir grindarkerfi og rakasmit inn um þau. Á mynd má sjá að á skoðunarstað er búið að fjarlægja rakaskemmda og myglaða eldvörn (gifsplötur) á milli hæða.

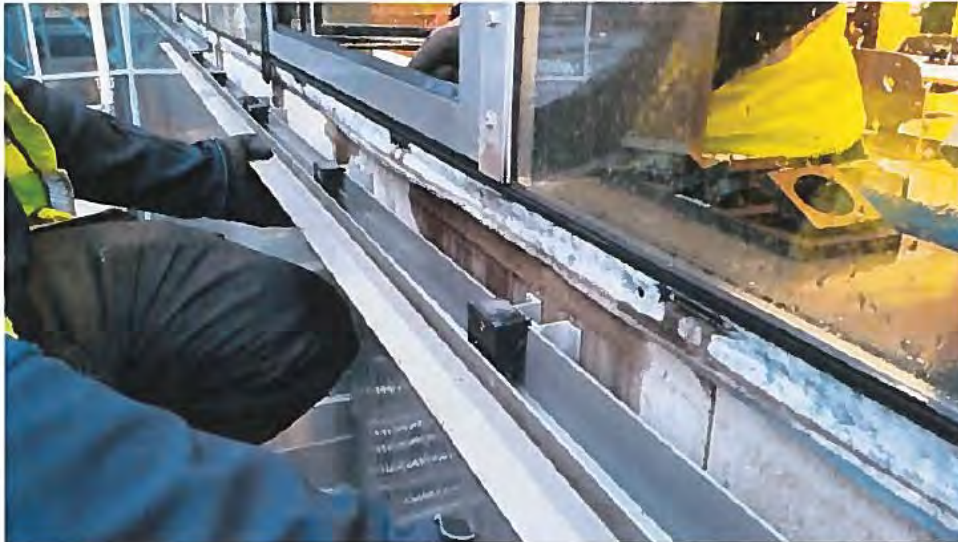
**Mynd 21:** Gluggakerfið var skoðað á 3. hæð á norðurhluta austurhliðar. Þéttiborðar eru yfir gluggafölsum en ná ekki vel niður á VIROC plötur sem eru of stuttar og ná varla upp á þéttlista í gluggafalsi. Vatn safnast inn í gluggafalsi og á ekki greiða leið út þar sem drenleiðir eru langar. Engin sjáanleg drenun er hugsuð út gluggafalsi önnur en drenun undan gleri. Sjá má mikinn raka úr falsi og utan á VIROC plötum á móts við lóðréttan póst og lekastað innanhúss.

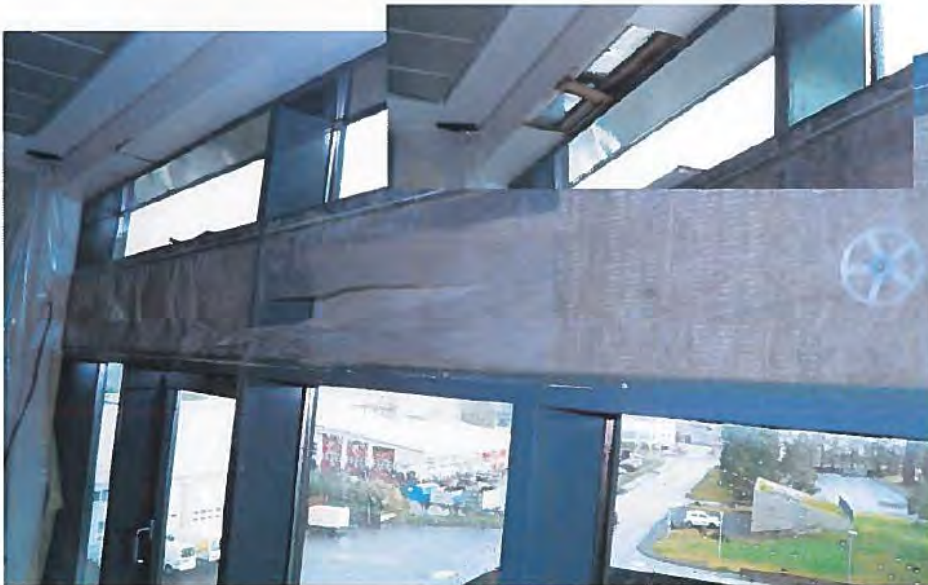
**Mynd 22:** Sjá má ummerki um leka innanhúss á móts við skoðunarstað utanhúss á 3. hæð. Klæðning í lofti sem gengur út að gluggum er rakaskemmd og mygla í trégrind þar fyrir innan. Rekja má leka til frágangs á VIROC plötum (stuttar) og einnig eru gúmmiþéttingar í gluggafölsum þunnar og dekkja mögulega ekki hrjúfleika platnanna. Rakasperra innan á gluggakerfi var nokkuð vel frá gengin en þó mátti sjá loftlekaleiðir á milli gluggaeininga. Ekki er heldur hægt að ætla að VIROC plötur séu loftþéttar vegna opinna skrúfugata, skemmda og rifa í plötum og það getur valdið rakapéttingu inni í gluggakerfinu.

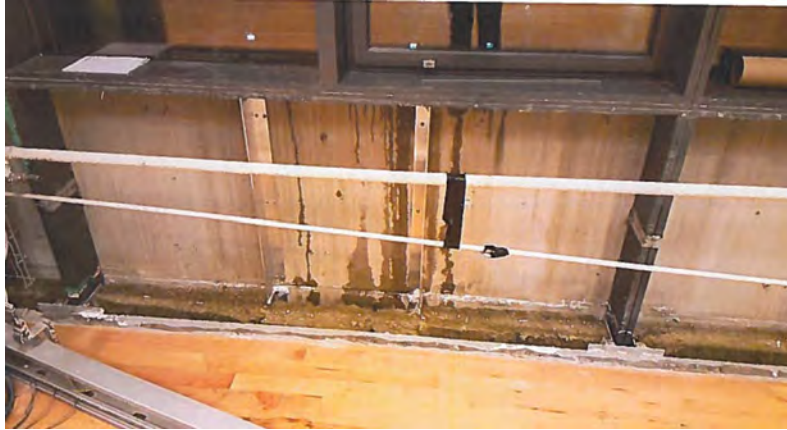
Leki innan á Viroc plötu eftir framkvæmd lekaprófunar

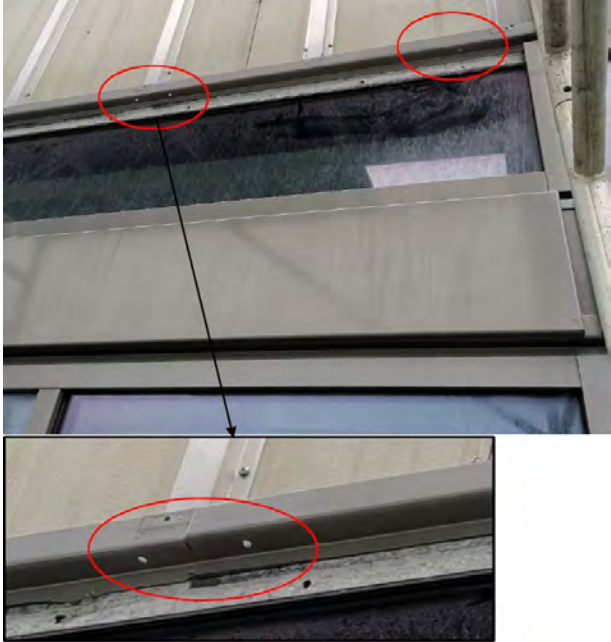
<p>Mynd 11. Áfella fyrir ofan glugga sjá mynd 8</p>	<p>Drengöt í flasningu milli álklæðningar og lárétts gluggaprófíls ofan við glugga.</p>

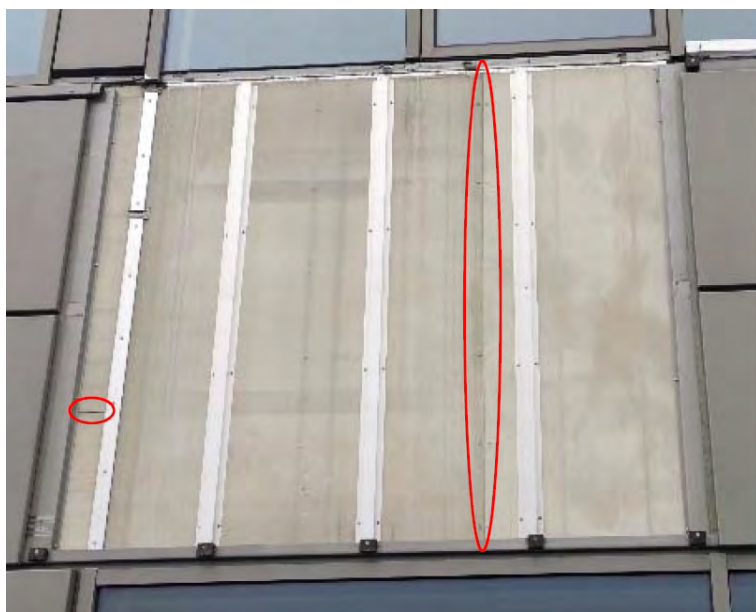
Mynd 12 sýnir norðvesturhlið á 2. hæð hússins.

Einangruðu bilin eru byggð upp með Conchip plötum sem eru settar í (glerjaðar) inn í gluggakerfið. Lárétt fjarlægð milli sumra standandi álprófila, er svo mikill að skeyta þarf saman tvær Conchip plötur. Sum af þessum samskeytum milli tveggja Conchip platna eru með állista en í sumum bilum eru samskeytin án þéttingar. Á mynd 12 má sjá spjöld á 2. hæð á norðvesturhlið. Rauðir hringir sýna opin samskeyti milli Conchip platna.

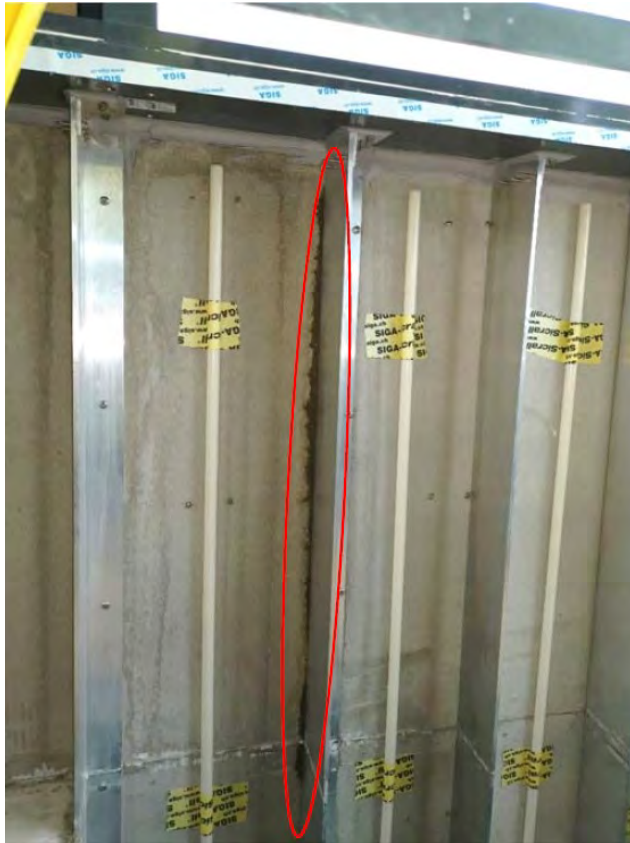
Á þessu svæði samanstanda Conchip plötur í prófilkerfinu af tveimur plötum sem liggja að hvor annarri. Við vettvangsskoðun miðvikudaginn 18 september 2019 sást að vatn lak í gegnum samskeyti milli Conchip platna. Sjá mynd 13.

Mynd 13: Vatn kemur inn um samskeyti tveggja Conchip platna á norðaustur enda byggingar.

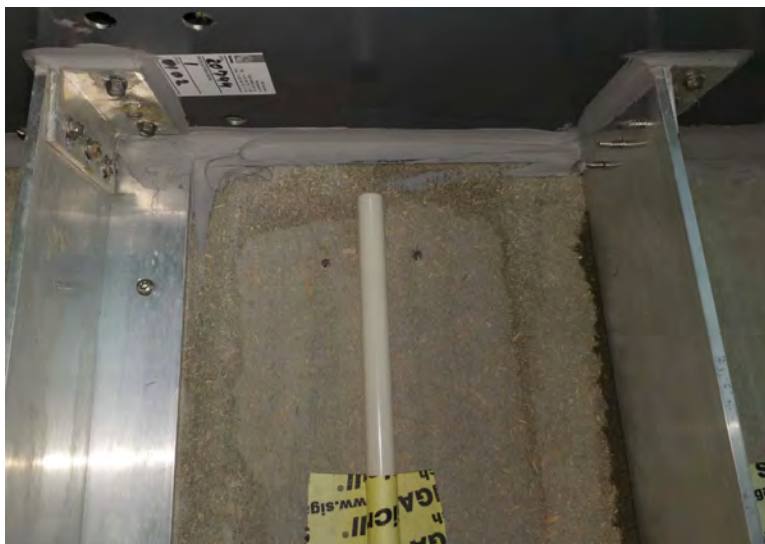
Mynd 14: Vatnsummerki innan á plötum á norðaustur enda byggingar

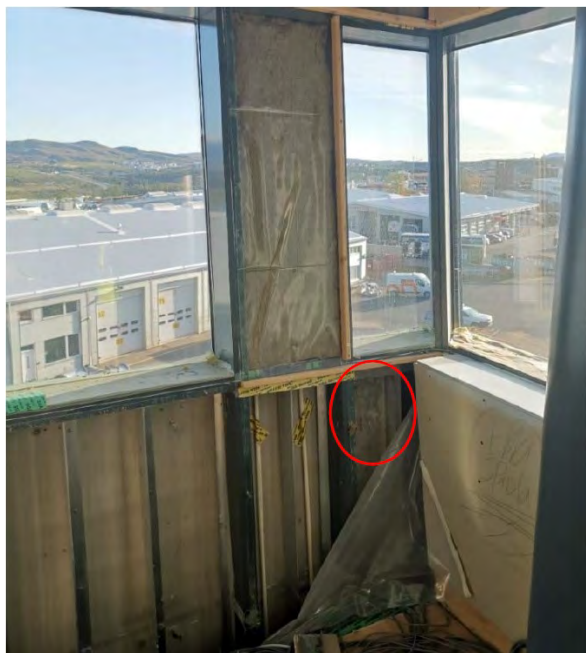
og einangrun og innri klæðning voru fjarlægð. Vatnsummerkin voru sýnileg frá láréttu prófilunum efst í einangraða bilinu og niður Conchip borðin.

Mynd 15: Vatnsummerki inni á Concip plötum

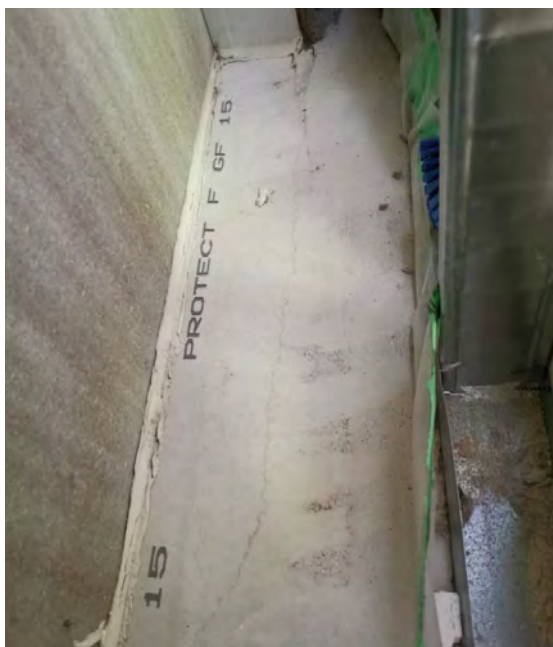
Mynd 16: Vatnsummerki á yfirborði brunalokunar á vesturhlið.

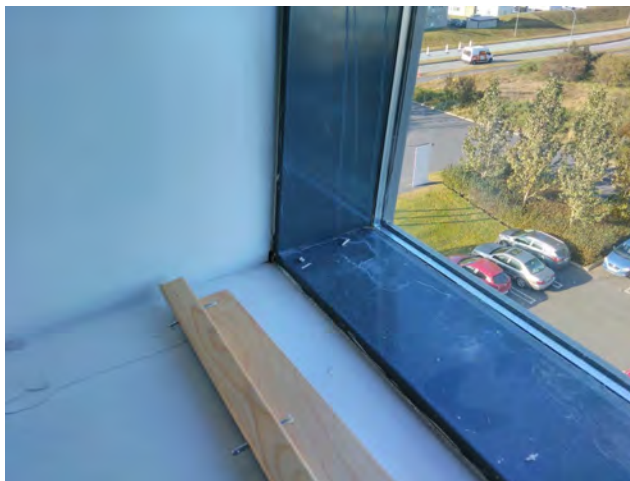
Mynd 19: Vatnsummerki á láréttum prófilum.

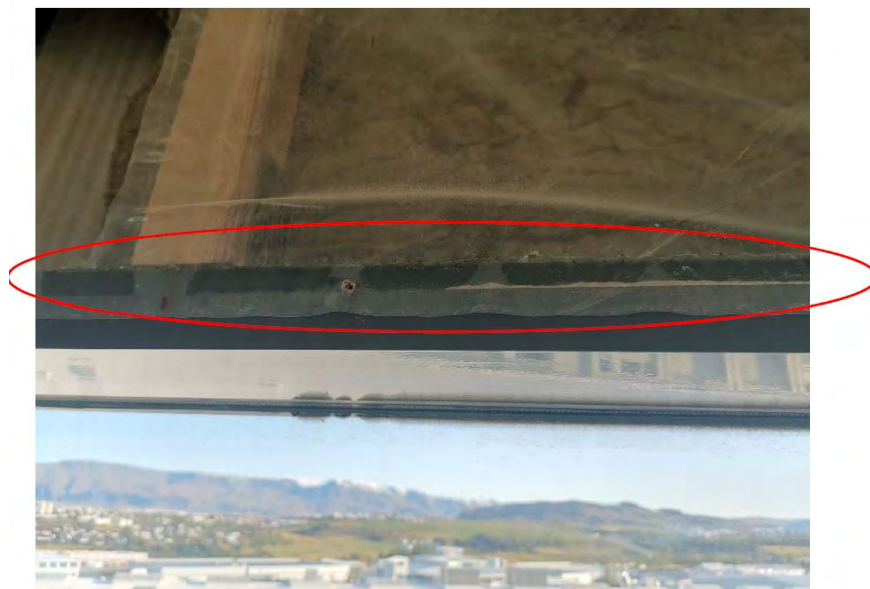
Mynd 20: Göt í þéttingu rakavarnarlags

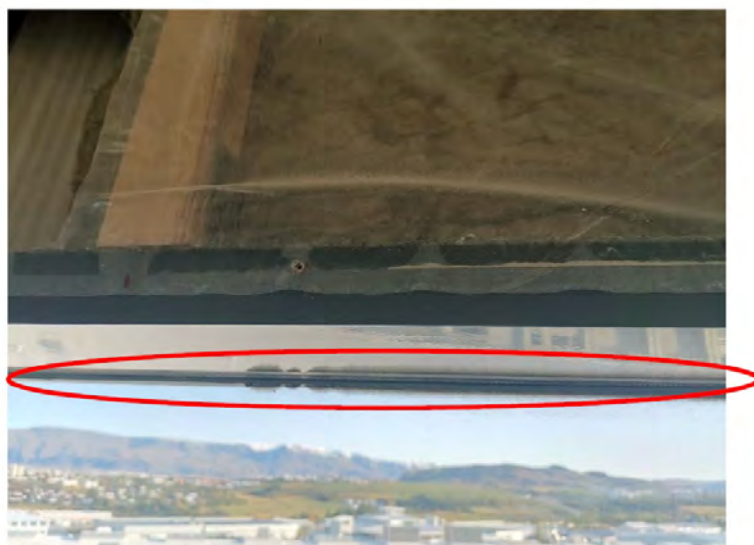
Mynd 21: Óhreinindi við samskeyti á einangrunargleri

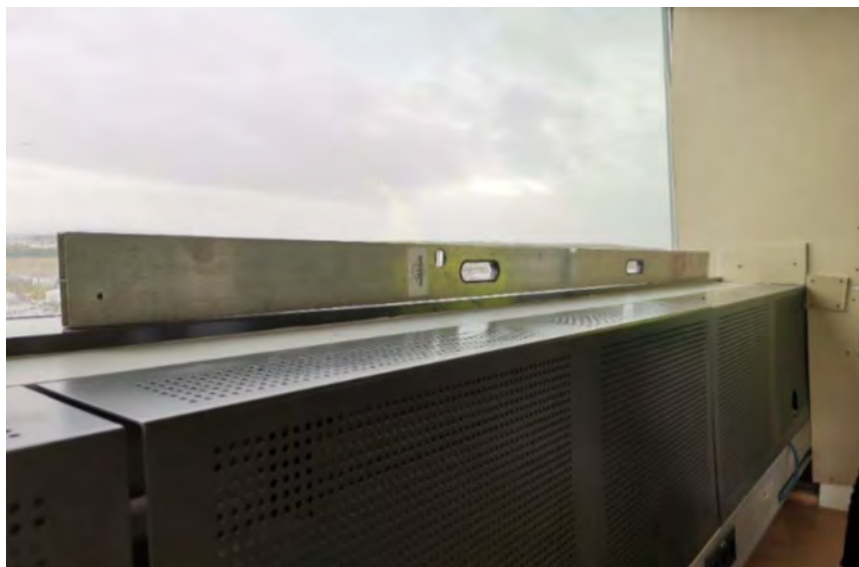
Mynd 22: Útbeygja í miðju á láréttum gluggakarmi

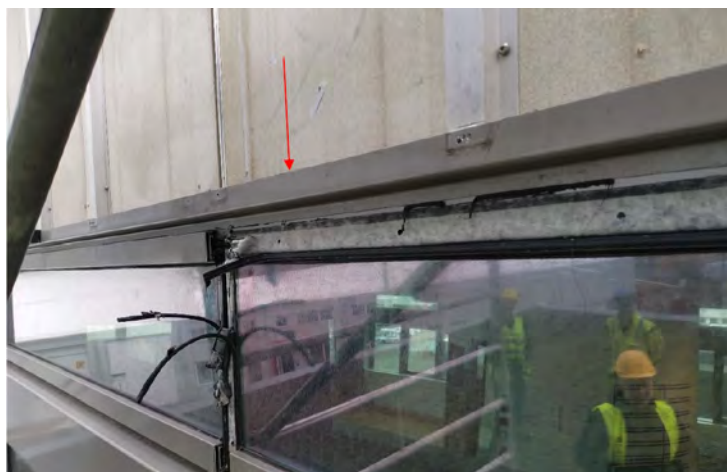
Mynd 23: Flösking framman gluggaprófil leiðir vatnið af Conchip plötum að þéttilista á bakhlið flöskingar.

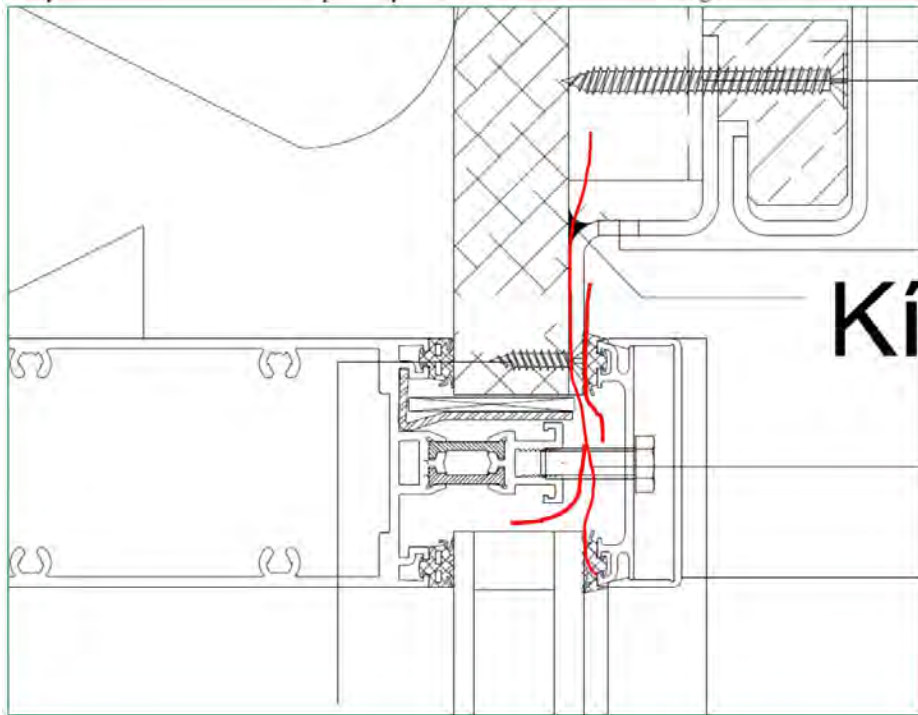
Teikning 10. Láréttur prófill fyrir neðan einangrað bil eða glerrúðu, rauðar línur sýna vatnsleiðir inn í gluggakerfið (snið frá V5.435, Vektor)
