# **Bæjarháls 1 vesturhús**

## **M-128/2017**

### **Matsgerð**

Mars 2021

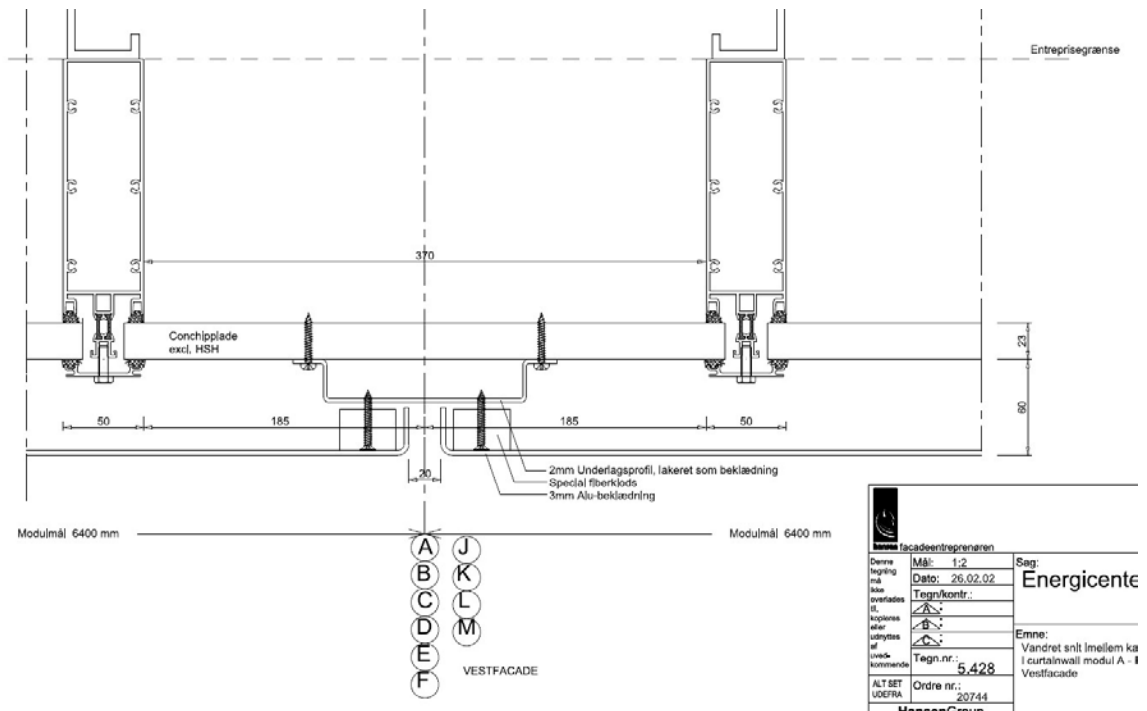
Nokkrar teikningar frá HS Hansen group eru sýndar. Teikningar eru fyrst og fremst yfirlitsteikningar og sýndar fáar deililausnir. Þó má sjá að gert er ráð fyrir heilum conchiplötum, ekki er gert ráð fyrir þéttiborða undir pressulista og það sést að plötur falla ekki fyllilega að pressulista.

Teikning frá HSH. Á teikningu sést heilar conchiplötur, skrúfur sem ganga í gegnum plötur og pressulisti án þéttiborða.

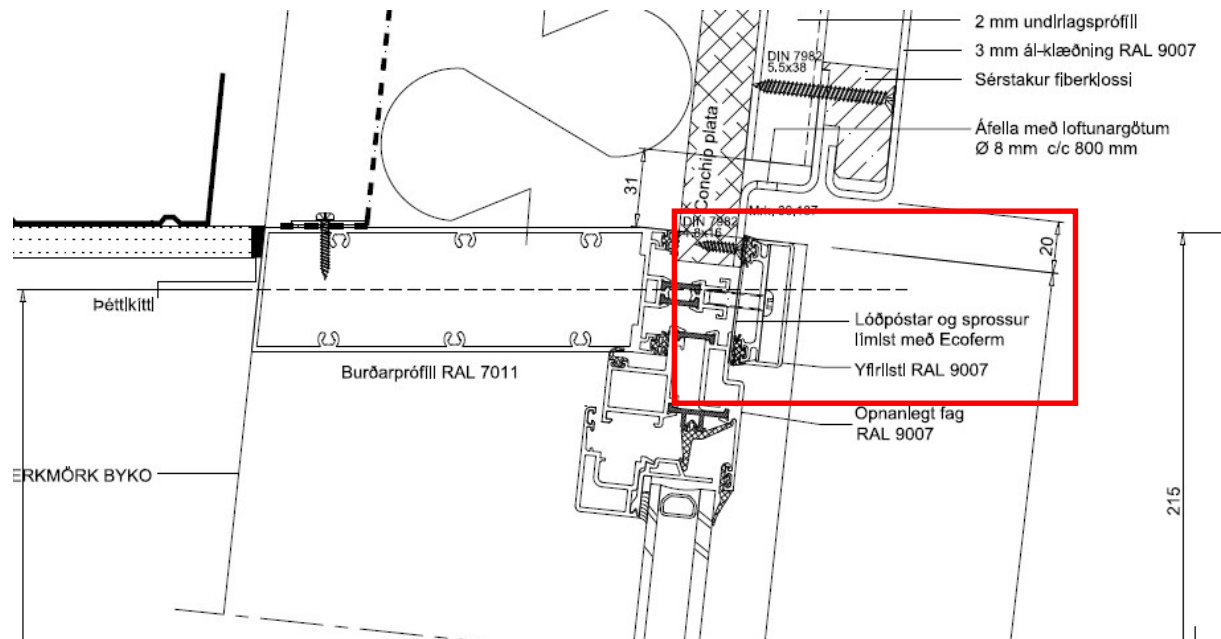
Teikning frá Vektor. Á deili er tilgreint að lóðpóstar og srossur límist með Ecoferm. Með öðrum orðum að þéttiborði sé settur undir pressulista á lóðréttum og láréttum prófilum.

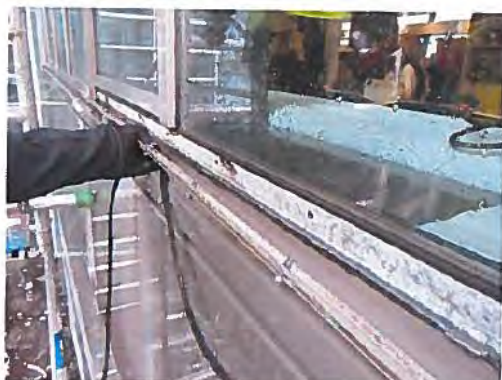
**Mynd 15:** Á austurhlið 3. hæð norðan við tengibýggingu voru gluggalistar teknir af gleri og gluggakerfi skoðað á móts við lekastaði innanhúss. Þéttiborði er yfir falsi en ekki sjáanlegar drenleiðir.

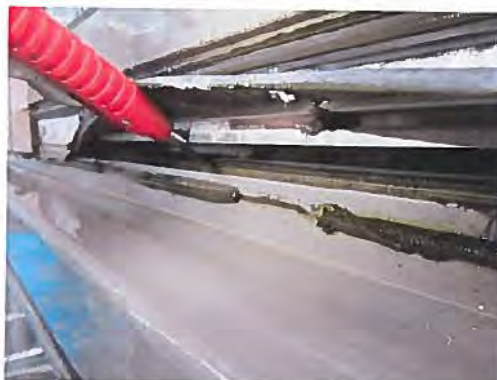
**Mynd 16:** Við skoðun inn í föls á gluggakerfi kom í ljós að VIROC-plötur er það stuttar að þær ná varla upp á þéttlista í gluggafalsi og sumstaðar ekki. Hægt er að stinga hníf á auðveldan hátt milli lista og plötu.

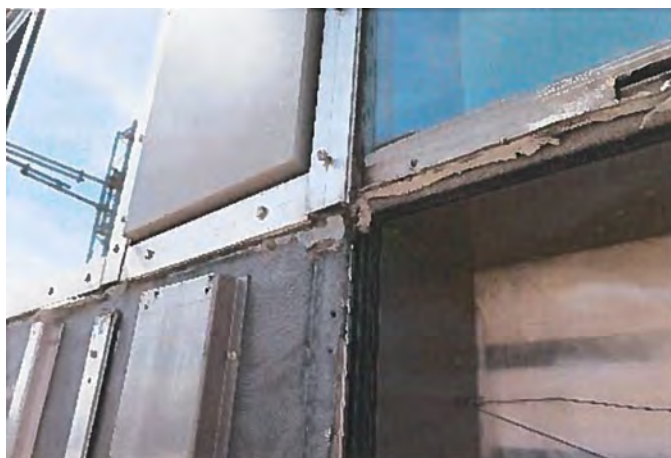
Mynd sýnir frágang á gluggakerfi þegar búið er að fjarlægja álklæðningu, pressulista, Viroc plötur og einangrun af útvegg.

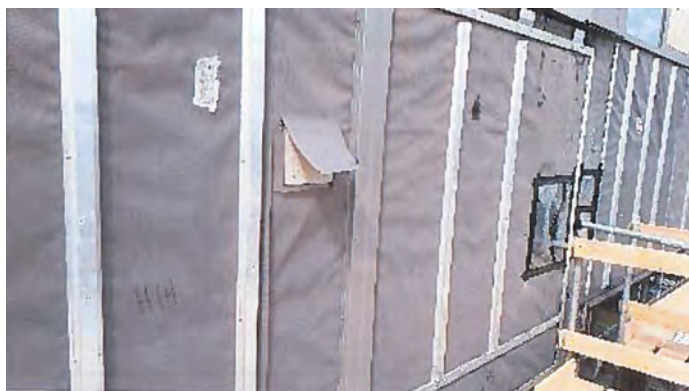
Öndunardúkur var yfir Viroc plötum og undir áklæðningu á austurhlið hússins sunnan við tengibyggingu til að þétta gluggakerfið og verja það fyrir vind- og vatnsálagi. Við skoðun kom í ljós að dúkur er götöttur og skemmdur eftir skrúfur í pressulistum í álguggakerfinu og þjónar því ekki tilgangi sínum nema síður sé. Vatn kemst því inn fyrir hann og hindrar að drenvatn eigi greiða leið út úr gluggakerfinu.

Öndunardúkur undir áklæðningu á austurhlið hússins

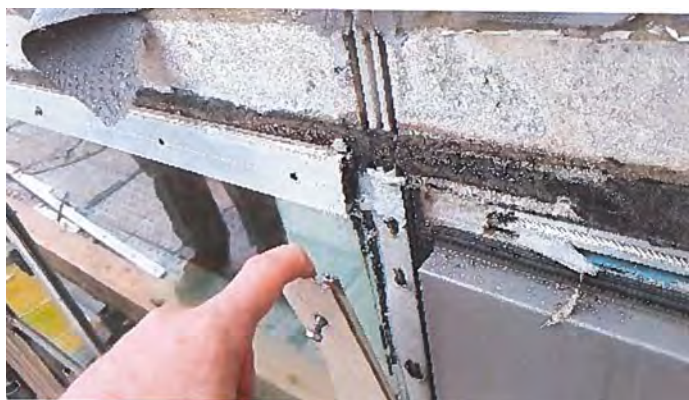
Þéttibönd undir pressulistum eru víða mjög götött eða rifin eftir skrúfur.

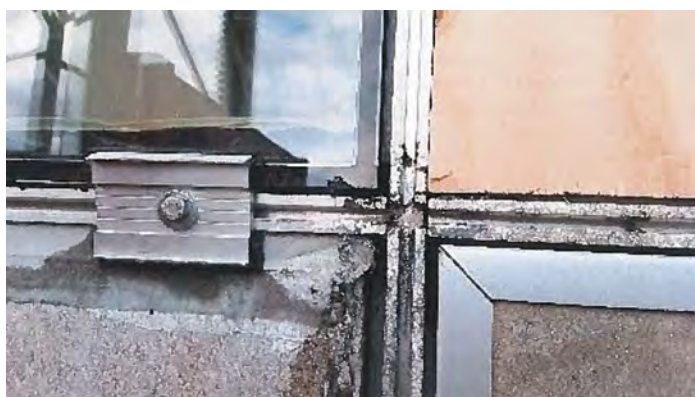
Mynd frá austurhlið syðri enda. Eldri frágangur á Viroc plötu til vinstri og endurbættur frágangur til hægri. Kítti var í gluggafölsum sem hamlar virkni gluggakerfisins.

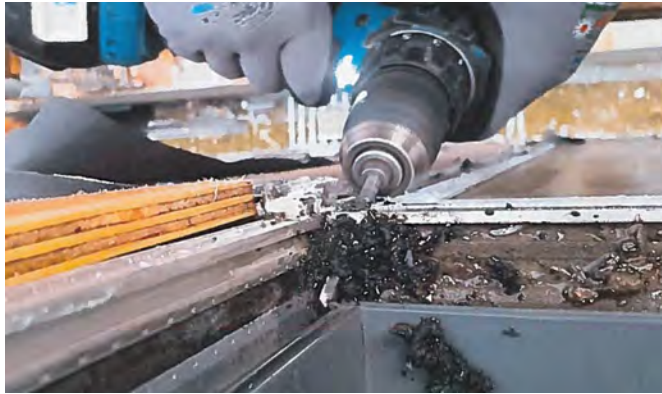
Hreinsun á kíttsþéttingu úr drenrás prófilkerfisins.

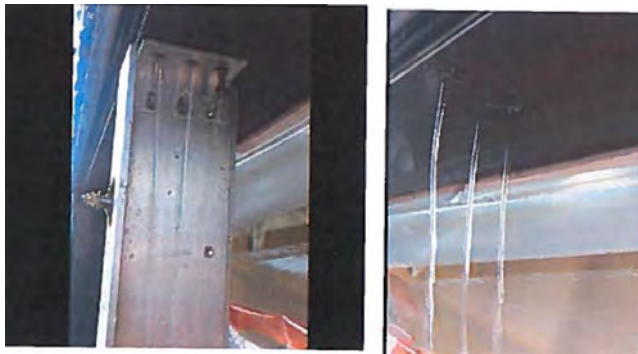
Vatn kemst inn í kerfið á samskeytum lóðréttu og láréttu prófíla. Dæmi var um 4 cm vatnsstöðu inn í láréttum prófílum. Borað var inn í kerfið til að hleypa vatni út.

Myndir sýna vatn leka út um skrúfugöt liggjandi prófíls.

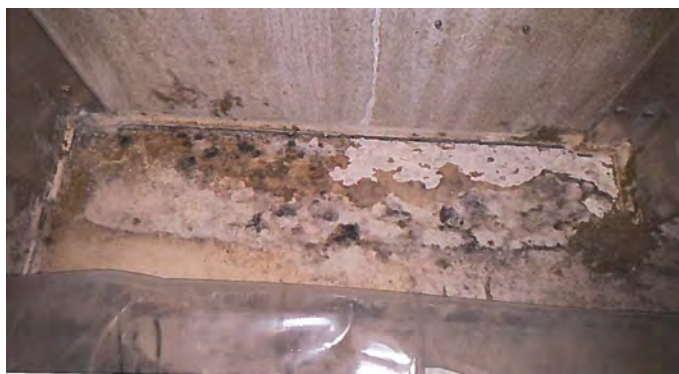
Rakaskemmdir á bakhlið Viroc plötu og á yfirborði brunaloku milli hæða.

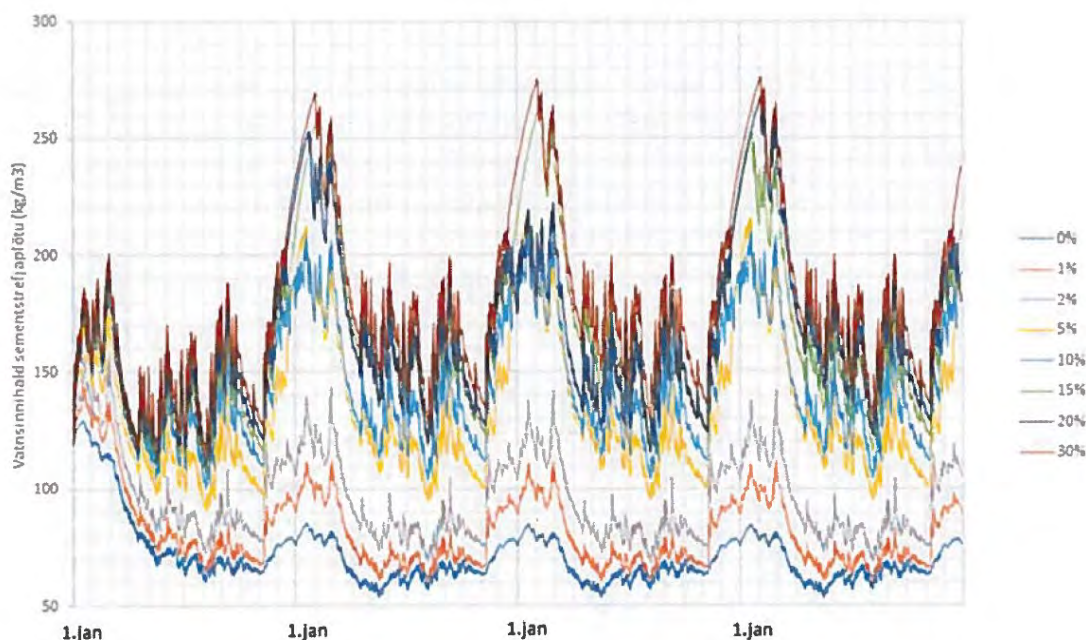
Mynd 19 Lýsir þeim áhrifum sem þéttleiki klæðningarinnar hefur að segja. Útreikningarnir byggja á því hlutfalli af regnvatni sem kemst inn fyrir álkassettuklæðninguna. Hér má sjá að vatnsinnihald Viroc plötu er mjög háð hlutfalli vatns sem kemst inn fyrir álkassettuklæðningu.

Niðurstaða útreikninga bendir til þess að Viroc platan hægir mjög á að draga í sig raka þegar hlutfall slagregns sem fer inn fyrir álkassettuklæðningu fer upp fyrir 5% af slagregni á álkassettur. Td. vex vatnsinnihald sementstrefjaplötu einungis um 30% við það hlutfall slagregns fari úr 5% í 30%, sjá graf hér fyrir ofan.

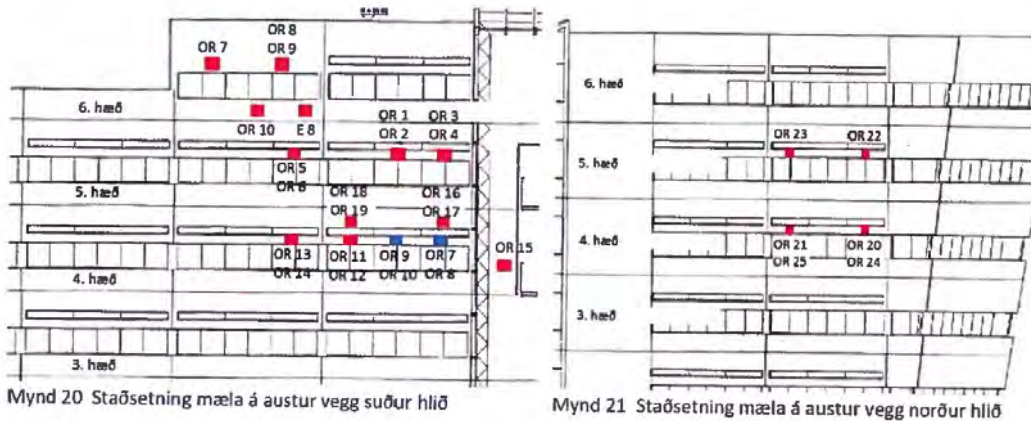
Niðurstaða úr mælingum sýndu fram á að rakaígjöf inn í byggingarhlutann var umfram það sem reiknað hafði verið með áður. Hlutfallsraki og rakamagn eykst verulega í loftbilum á suðurenda austurveggjar við sólarálag á útvegginn sem er öfugt við það sem ætti að vera þegar byggingarhluti er í jafnvægi. Þetta kemur til af hækkandi hita í Viroc plötum sem losar þar af leiðandi raka inn í bilin. Ekki er mikill sjáanlegur munur á mælingum í bilum hvort sem sjáanlegur leki er til staðar eða ekki með U-skúffum Viroc platna. Þetta skýrist líklega vegna rakaígjafar í gegnum Viroc plötur. Ekki er mikill munur sjáanlegur á mælingum í bilum hvort sem loftunargöt eru opin eða ekki. Það bendir til að öndunargöt séu að gera takmarkað gagn sem loftun en auka öryggi á vatnslosun ef leki verður inn í kerfi. Beinn aflestur af raka í loftbili við Viroc plötu er ekki hægt að túlka sem rakastig á yfirborði plötunnar þar sem platan er yfirleitt kaldari en loftbilið sjálft og er þar af leiðandi rakari.

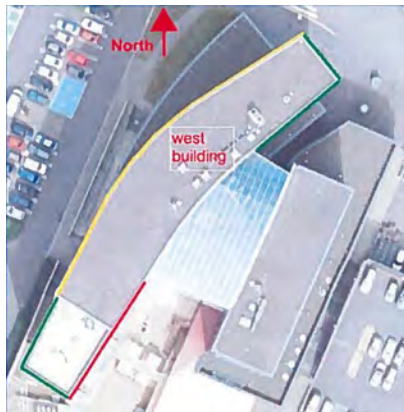
Áætluð viðgerðarsvæði.

Efla hefur birt tillögur að viðgerðum fyrir útveggi. Það eru tilgreind þrjú viðgerðarsvæði (rauð, græn og gul) sjá mynd. Markmiðið er að varna að mestu að vatn fari inn í útveggi og ef vatn kemst inn verði það leitt út úr kerfinu.

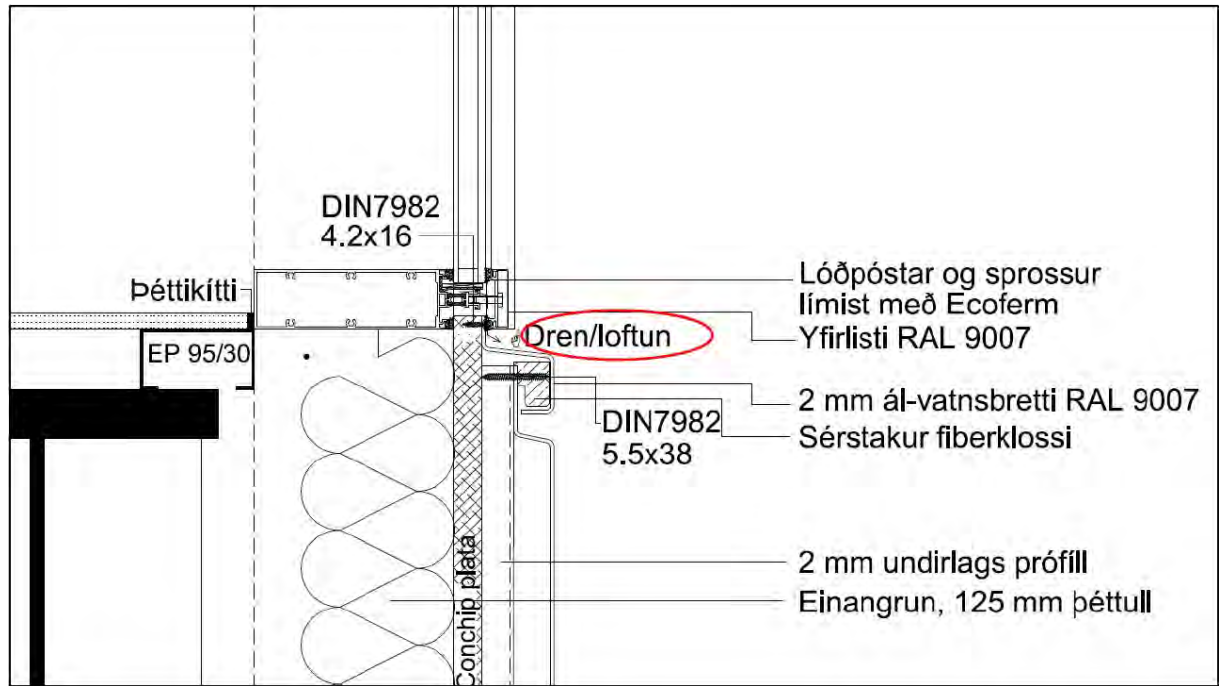
Afrennsli gluggakerfisins er sýnt á sumum deilum á teikningum frá Vektor, en samræmi er ekki í útfærslu deila. Sum deilin sýna drenmöguleika í láréttum prófilum (póstum) fyrir ofan einangruð bil, gegnum op í gúmmílista, en aðrar teikningar sýna ekki drenmöguleika (sjá teikningu 6, teikningu 7 og teikningu 8, teknar frá teikningu V5.435 frá Vektor)

Teikning 6: Láréttur prófil (póstur) fyrir ofan einangrað bil, drengöt merkt inn en án millibils (deili frá V5.435, Vektor)

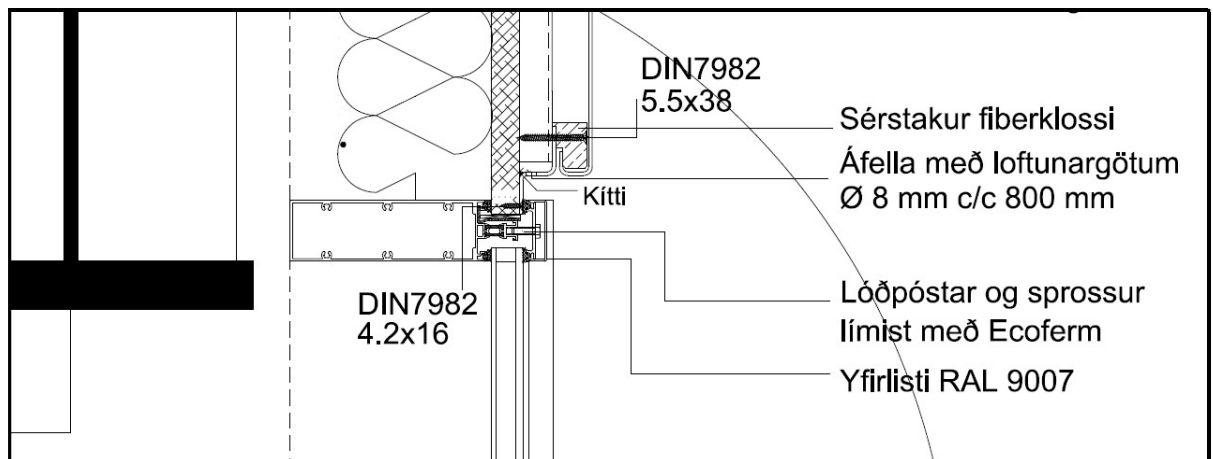
Teikning 7: Láréttur prófil (póstur) fyrir neðan einangrað bil / ofan við glerskífu. Drengöt, loftun lýst sem Ø8 mm c/c 800 mm (deili frá V5.435, Vektor)

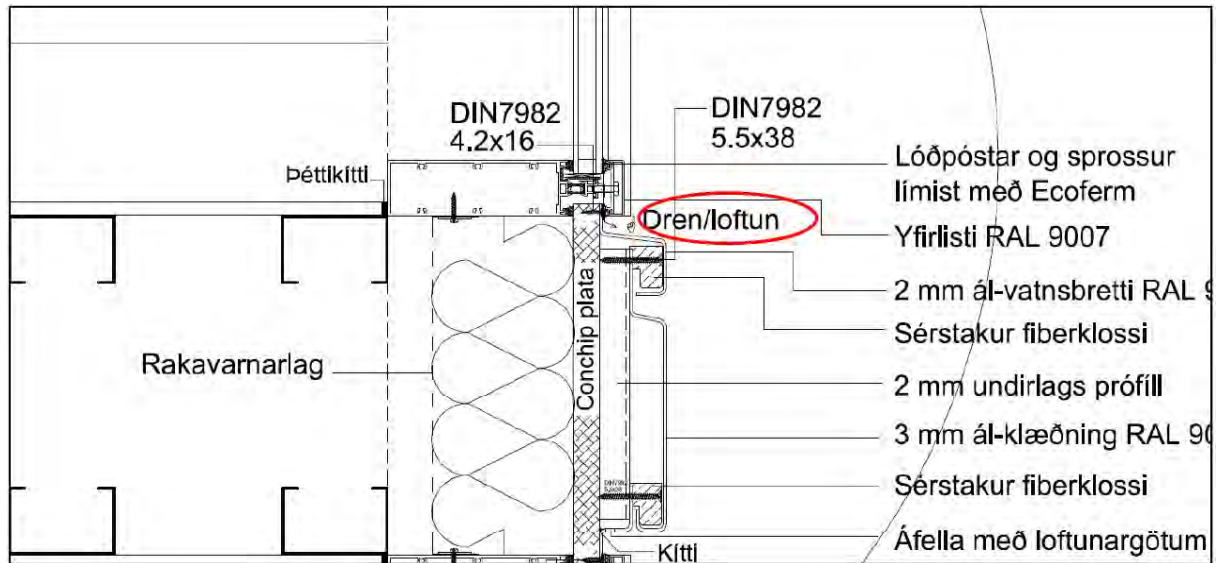
Teikning 8: Láréttur prófil (póstur) við neðanverðan glugga, dren/loftun lýst (deili frá V5.435, Vektor)

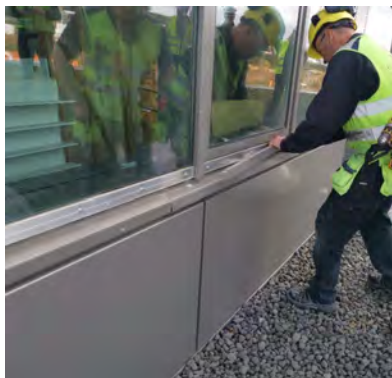
Mynd 1: vinna við að fjarlægja yfirlista yfir pressulista.

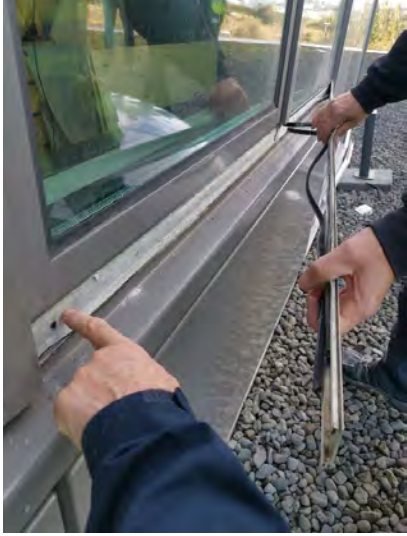
<p>Mynd 2: límpétborði milli prófils og pressulista</p>	<p>Fyrir framan prófíla er yfirlisti, þrýstiplata, þéttingar og þéttborði (sealing tape) sem var losað til að sjá tengingar milli lárétts og lóðrétts glerfals.</p> <p>Þéttborði er límdur að gleri og að Conchip plötum. Það eru engar drensholur í borðanum á þessum stað</p>

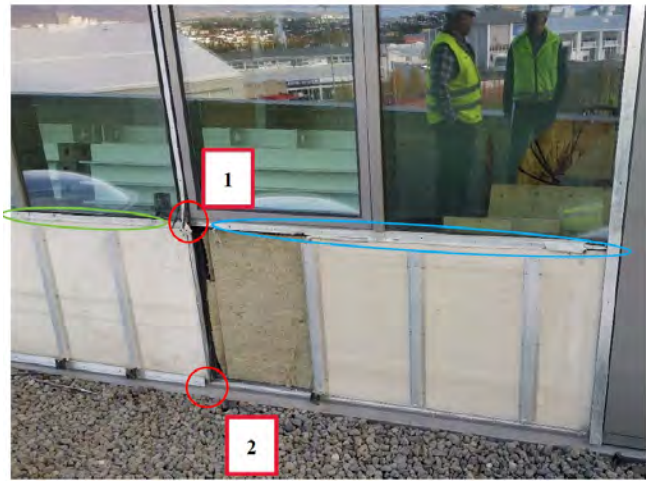
<p>Mynd 3: Yfirlitsmynd yfir skoðaða panela á 1 hæð</p>	<p>Skoðuð tenging sýndi drenleiðir ofan við einangruð bil (rauður hringur nr. 1 á mynd 3, og nánar mynd 4) og í tengingu að neðan, rauður hringur 2 á mynd 3 sýnir drenmöguleika að neðanverðu. (sjá einnig mynd 5).</p> <p>Lárétta sniðið (blár hringur) hefur ekki drenop í þéttlistanum meðan þéttlisti vinstra megin, (græn hringur) er með drengöt. (Sjá einnig mynd 7)</p>

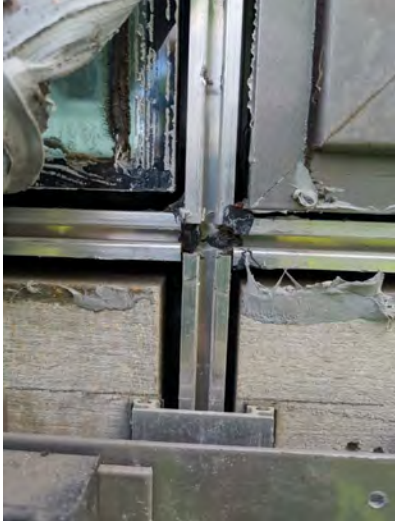
<p>Mynd 4: Kíttistaumur er í tengingunni milli lárétrar og lóðréttra glerfalsa, og kíttið kemur í veg fyrir að vatn rennur niður drenrauf í lóðrétum álprófilnum.</p>	<p>Við það að losa límpéttibandið fyrir framan prófilkerfið sést tenging milli láréttar og lóðrétta gluggaprófila. Svæði merkt (1) á mynd 3.</p> <p>Mynd 4 sýnir þéttiefni í tengingu milli lárétt og lóðrétts prófils.</p>

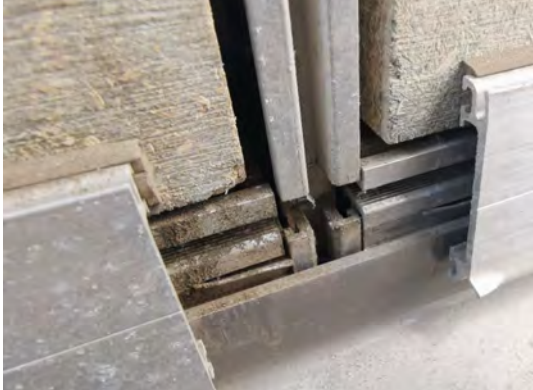
<p>Mynd 5: Ekkert þéttiefni er notað í tengingu lárétta og lóðrétta glerfalsa. Engin límpéttiborði var notaður.</p>	<p>Í botni í einangraða bilinu (svæði merkt (2) á Mynd 3) var ekkert kítti milli lárétts og lóðrétts prófils.</p> <p>Engin þéttiborði var fyrir framan prófíl.</p> <p>Virgni drenkerfis á skoðuðu svæði er óþekkt.</p>

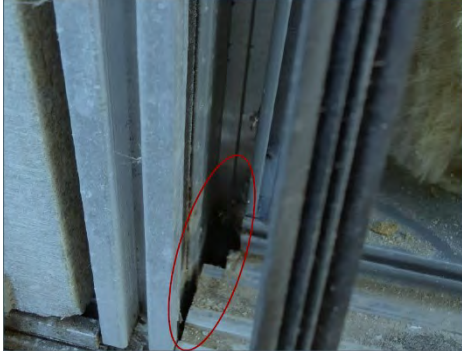
<p>Mynd 6: Vatnsleið eftir lóðrétum prófilum</p>	<p>Við fjarlægingu á Conchip plötu hægra megin við lóðréttan prófíl sést að vatnsleið er í samskeytum lárétts og lóðréttra prófíla. (merkt með rauðum hring).</p>

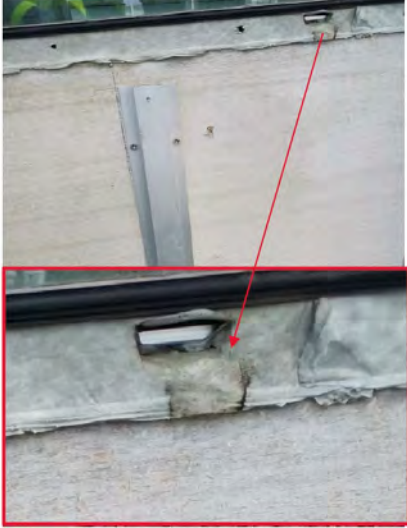
<p>Mynd 7: Vatnsummerki frá drengötum í þéttiborða</p>	<p>Við suma lárétta prófilla eru drenop í þéttilistum.</p> <p>Jafnframt voru líka op í gúmmíþéttingum fyrir aftan op í borða.</p> <p>Svæðið er merkt með grænum hring á mynd 3.</p>

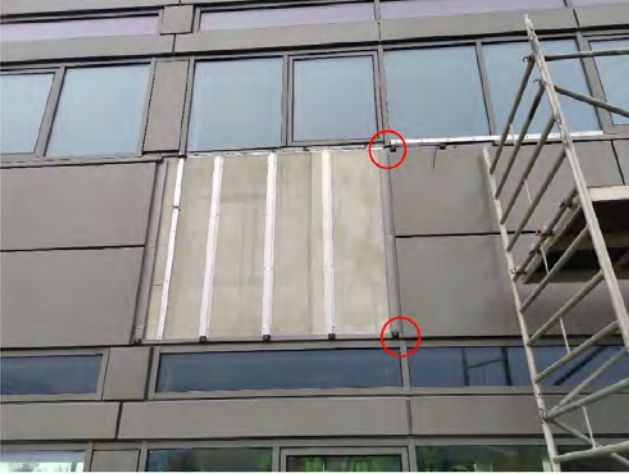
<p>Mynd 8: Athugað svæði á 2 hæð vesturhliðar</p>	<p>Sama skoðunin var framkvæmd á svæði einni hæð hærra eða á annari hæð. Efra skoðunarsvæðið (efri rauði hringurinn á mynd 8) sýnir að kítta var notað í tengingu milli pósta, sjá mynd 9. Á þessu svæði voru op í þéttiborða fyrir framan lárétta pósta neðan gluggaraðar og samsvarandi op í þéttilista fyrir aftan op í þéttiborða.</p> <p>Neðst í einangruðu bilunum (neðri rauði hringur á mynd 8) var ekkert kítta í samsetningum pósta, og vatn frá láréttum póstum á greiða leið inn í lóðrétta pósta.</p>

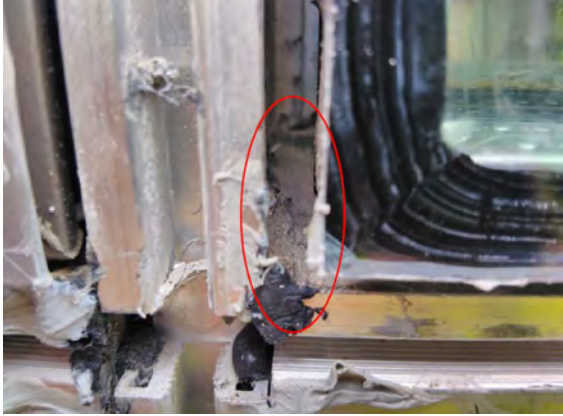
<p>Mynd 9. Efri rauði hringur á mynd 8.</p>	<p>Efra athugaða svæðið (efri rauði hringur á mynd 8).</p> <p>Tenging milli láréttra og lóðréttra álprófila. Op milli láréttra og lóðréttra gluggafalsa eru fyllt af kíttri merkt með rauðum hring.</p>

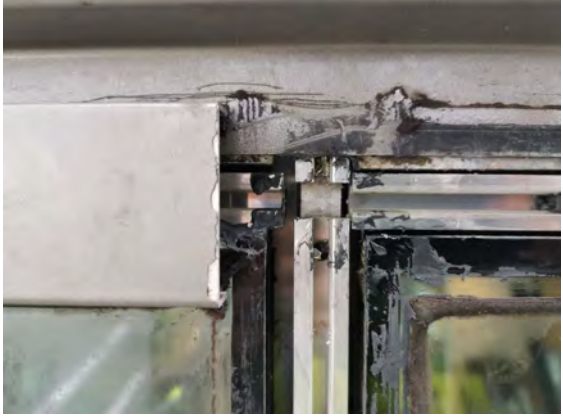
<p>Mynd 10. Neðri rauði hringur á mynd 8</p>	<p>Neðra skoðaða svæðið. (Neðri rauði hringur á mynd 8).</p> <p>Ekkert þéttikíttri í tengingunni milli láréttra og lóðréttra prófíla við efribrún einangrunarglers.</p>

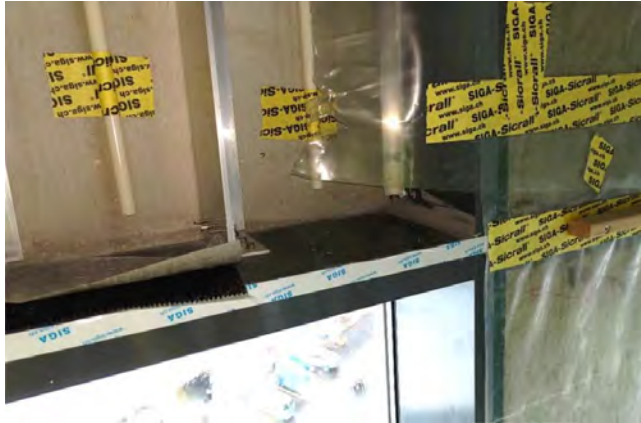
Við efri brún gluggapósta í norðausturenda hæð 6 voru sýnileg vatnsummerki (þurr við skoðun), sjá mynd 17.

Mynd 17: Vatnsummerki á innri hlið Concip platna

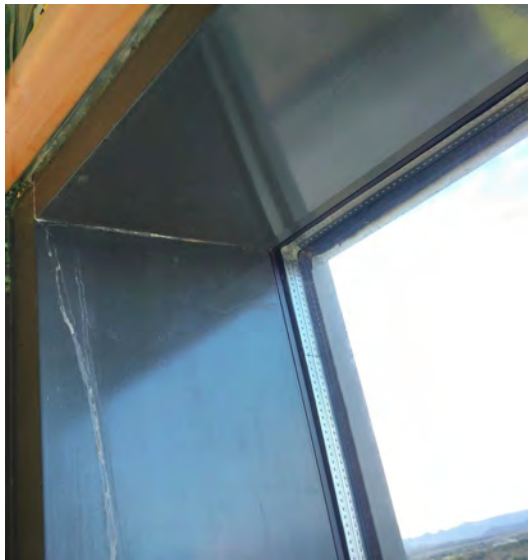
Við skoðun á staðnum komu einnig fram vatnsummerki á innrihlið gluggakerfisins. Vatnsummerkin voru sýnileg meðfram lóðréttum prófilum (póstum) og vatnið virtist koma frá samskeytum milli lárétta og lóðréttu prófíla að ofanverðu (mynd 18). Sums staðar sáust einnig vatnsummerki á botnstykkjum glugga (mynd 19).

Mynd 18: Vatnsummerki á innri hlið á lóðréttum póstum

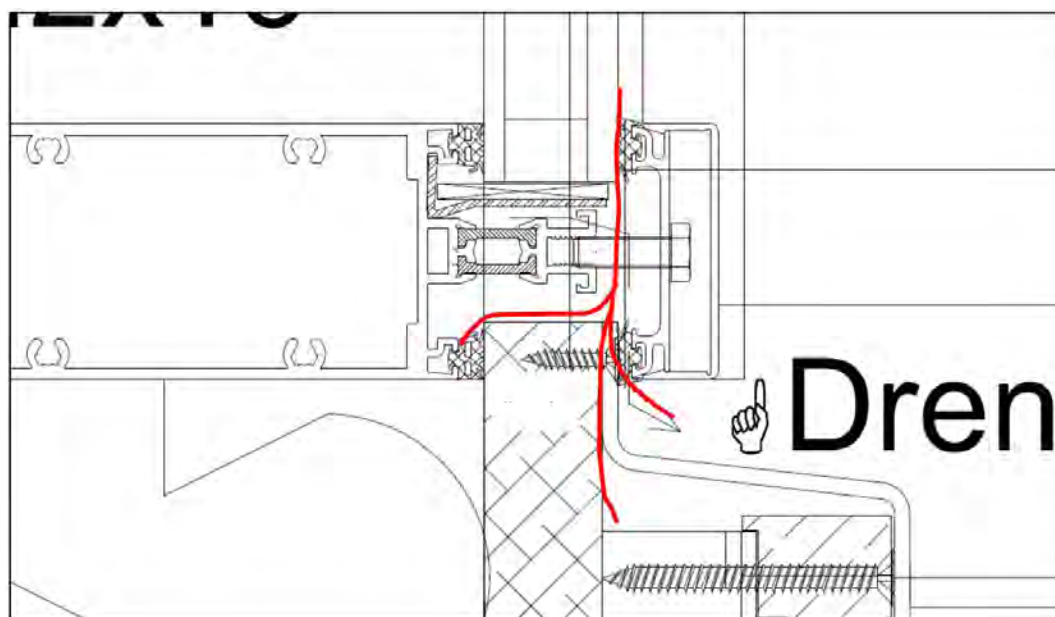
Í botni einangraða bila er kerfið ekki með möguleika á dreni. Vatn í drenkerfum fyrir framan Conchip plötur kemst ekki út úr kerfinu vegna skorts á frárennslisopum. Jafnframt er möguleiki á að vatn berist inn í gluggakerfið eins og merkt er með rauðum línunum á teikningu 10.

Teikning 9. Vatnsleið frá gleri inni einangruð rými. (snið frá teikningu V5.435, Vektor)

Það er líka mikilvægt að uppfylla drenmöguleika í gluggakerfinu með því að vatn geti runnið frá lóðréttum prófilum. Til þess að svo geti verið þarf einnig vatnsúttak í lóðréttum póstum. Stærðir og fjöldi vatnsúttaka frá lóðréttu póstum þarf að hanna í samræmi við afrennslisgetu gluggakerfisins.

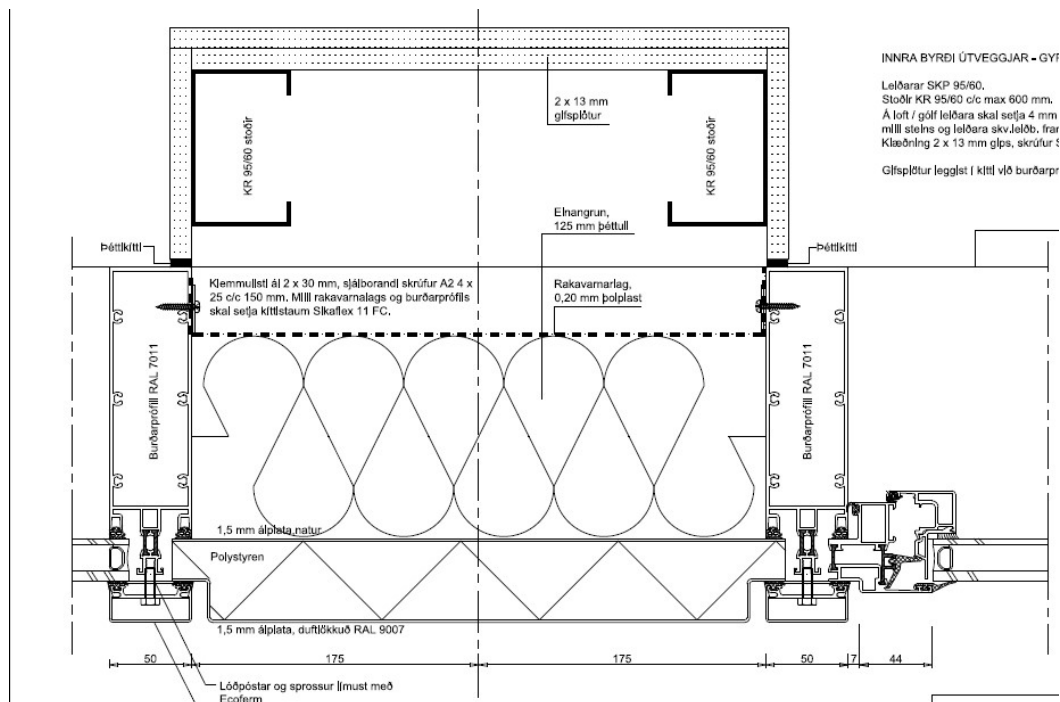
Kerfið er óloftræst í einangruðum bilum, sem komið er fyrir við uppsetningu kerfisins (sjá mynd 11). Lausnin krefst mjög mikils þéttleika í rakavarnarlagi að innanverðu vegna skorts á loftun og útpornunarmöguleika inn í einangruðu bilunum.

Teikning 11: Klætt bil ásamt einangraðri álkasettu í gluggakerfinu (Deili samnber teikningu V5.408 frá Vektor)

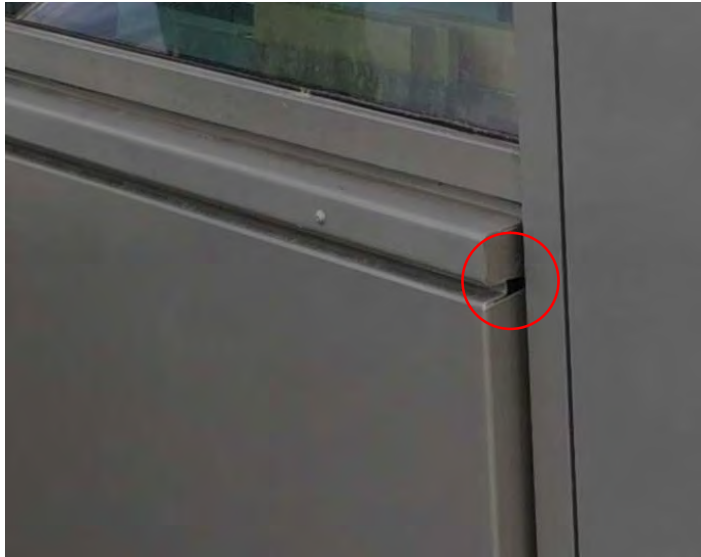
Loftræsting holrúmsins milli Conchip platna og áklæðningarinnar er mikilvæg til að tryggja útþornun raka af yfirborði Conchip platna. Það er einnig mikilvægt að nauðsynleg loftræstingarop valdi ekki leka í slagveðri. Loftræsting holrýmingsins er takmörkuð við op sem myndast í samsetningu álpanella við glugga, sjá mynd 24, en í botni álpanella er loftræstingaropa getið á teikningum. Svo virðist sem opin séu næg til að koma í veg fyrir að raki safnist utaná Conchip plötum (engin merki um plötur skemmdar af raka þegar álpanellar voru opnaðir á vesturhlið og engin sjónræn mygluvöxtur sást á yfirborði conchip platna að utanverðu á skoðunarstað á vesturhlið).

Mynd 24: "loftræstiop" í efri brún áklæðningar

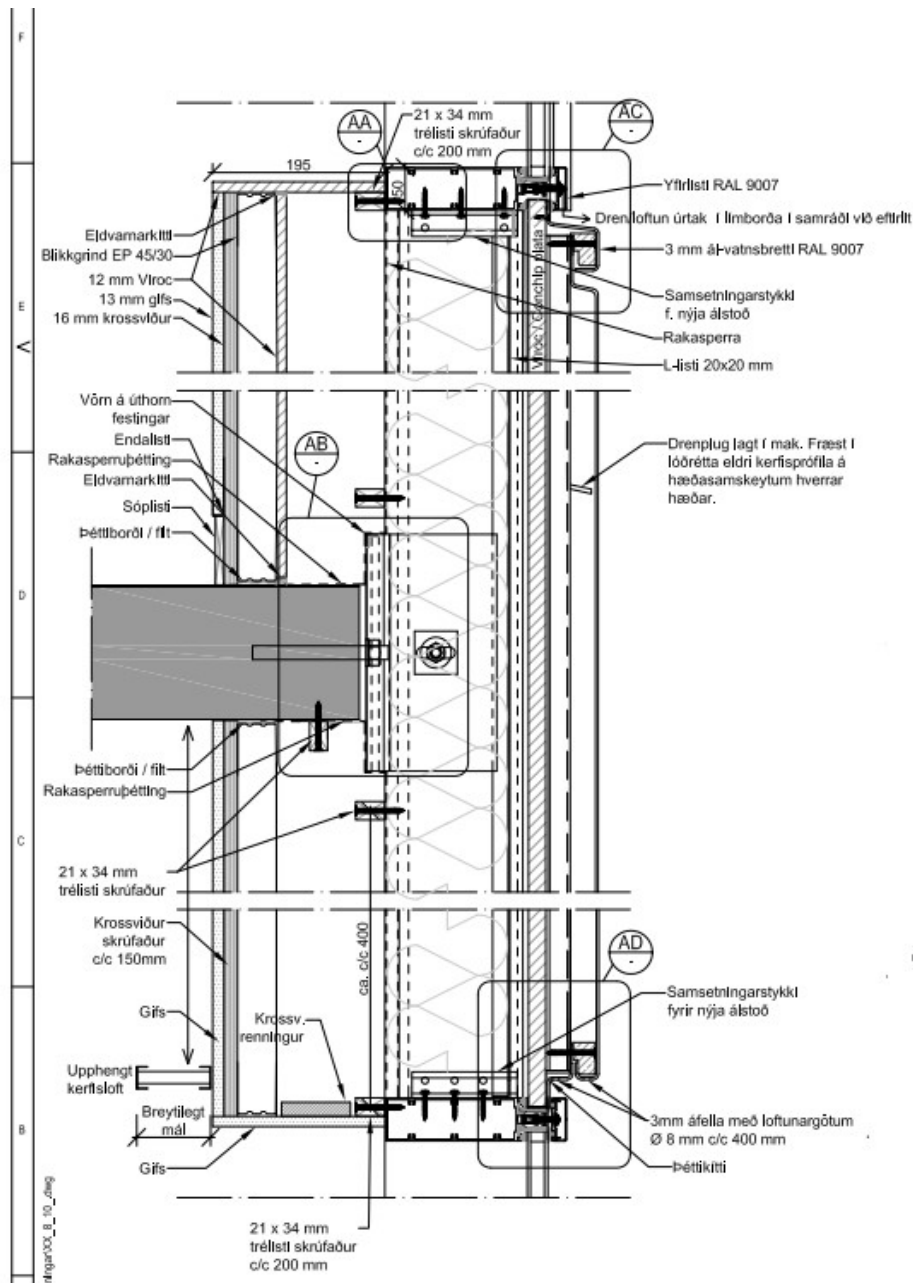
Mynd 2: Almenn þversnið í viðgerðan vegg - framkvæmdir sem fyrirhugaðar voru á útveggjum austurhlíðar, beggja gafla og suðurhluta vesturhlíðar. Snið er tekið af teikningu útgefni af EFLU Verkfræðistofu, teikning nr. 2351-281 XX\_8\_23\_01 dags. 01.06.2016.

Framkvæmdir sem hafist var handa við stefndu að endurnýjun alls byggingarefnis í útveggjum utan prófíla í gluggakerfi, álkasetta og lokunarlista yfir pressulista. Líkt og fram kemur í eftirfarandi köflum þessarar greinargerðar náðu framkvæmdir mislangt eftir veggjum. Almennt snið á mynd 2 sýnir þann lokafrágang á útveggjum austurhliðar, beggja gafla og lítils hluta vesturhliðar sem stefnt var að og hafist var handa við. Einnig var nýjum, lóðréttum gluggaprófilum bætt inn í kerfi á stöku stað til að styrkja upprunalegt gluggakerfi. Drenstútar voru fræstir í upprunalegt gluggakerfi líkt og kemur fram á sniði á mynd 2.

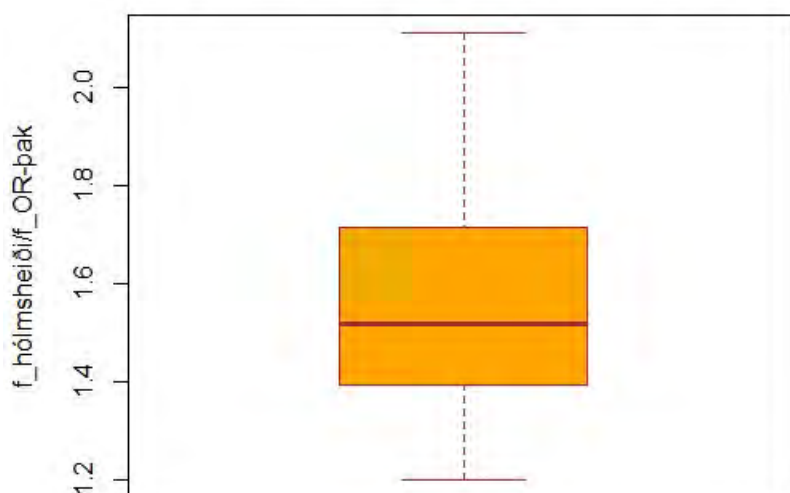
Mynd 9. Kassarit fyrir dreifinu á hlutfalli vinds á Hólmsheiði og þaki OR-hússins við tiltekin skilyrði.

Fjórðungamörk hlutfallsins liggja á milli 1,4 til 1,7 og meðaltalið nærri 1,5. Eins og fyrr er getið er truflun og skjól sennilegt á mæli þaks OR-hússins og hér er það metið um 20%. Að teknu tilliti til þess má þegar vindur er 22 m/s á Hólmsheiði í A- og SA-átt, má reikna með 15,5-19,0 m/s á þaki OR-hússins á sama tíma.

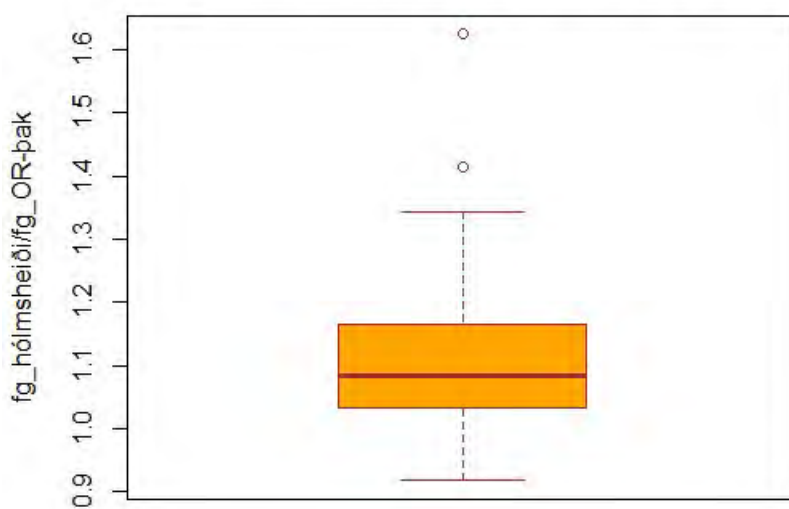
Mynd 10. Sama og mynd 9, en hér fyrir mældu mestu samtímis vindhviður hverrar klst.

Meðalstyrkur mestu vindhviðu í þeim 49 mæligildum sem standa á bak við myndir 9 og 10 er 31,8 m/s á Hólmsheiði, en 29,1 m/s á þaki OR-hússins. Samsvarandi hviðustuðlar<sup>2</sup> því 1,40 á Hólmsheiði og 2,13 á þaki OR-hússins. Af þessu má ráða að styrkur vindhviðunnar er litlu minni á þaki OR-hússins samanborið við Hólmsheiði.

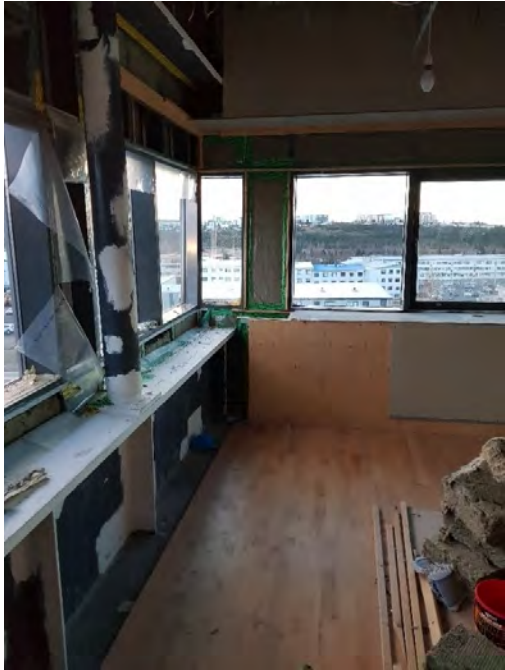
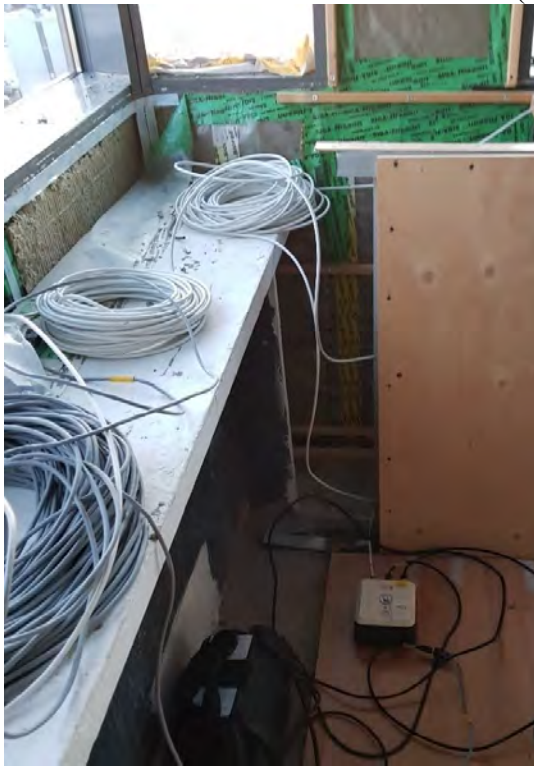
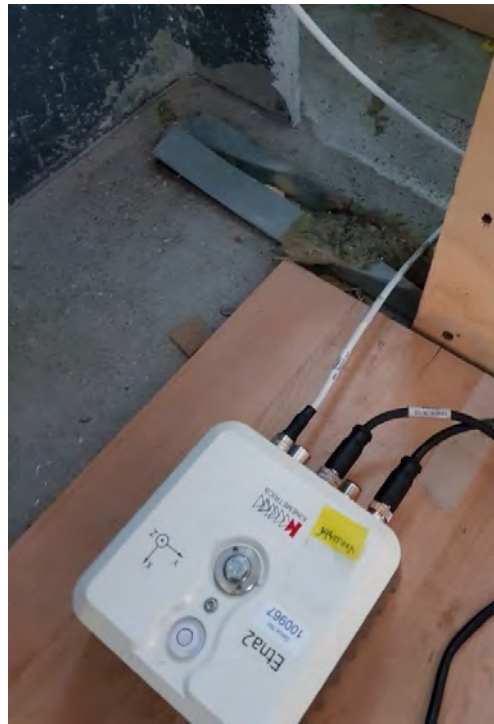
Mynd 2 – Staðsetning mælis OR1 á gólfi fimmtu hæðar við suðvestur horn byggingarinnar. Mynd (a) sýnir suðaustur hornið sem mælar OR1 og OR2 voru staðsettir við. Mynd (b) sýnir staðsetningu mælis OR1 og mynd (c) sýnir stefnu mæliása, en x-stefna hröðunar er samsíða langstefnu hússins.

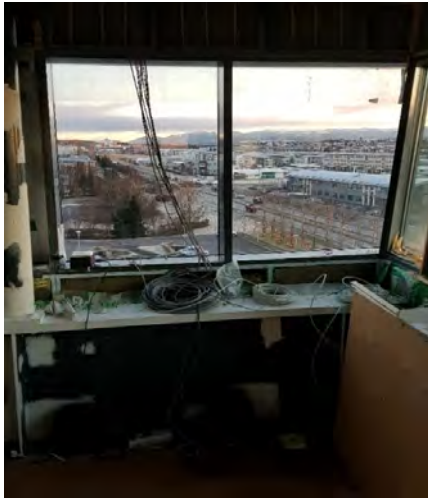
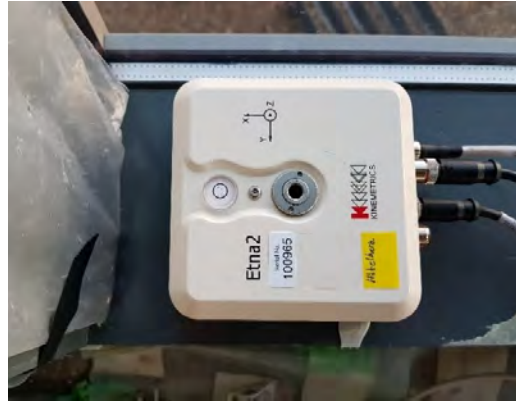
Mynd 3 – Staðsetning mælis nema OR2 á gluggaramma á fimmtu hæð við suðaustur horn hússins.

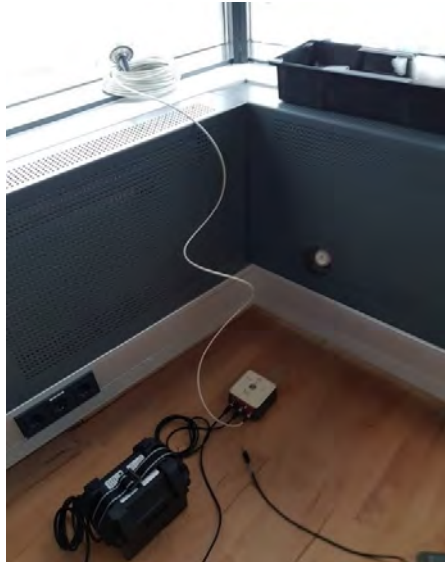
Mynd 4 – Mælir OR3 var staðsettur á fimmtu hæð í norðvestur horni hússins.

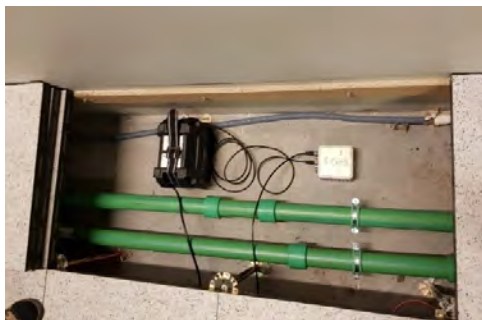
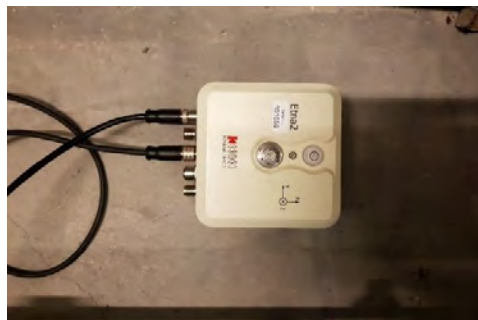
Mynd 5 – Mælir OR4 var staðsettur í fjarskiptaherbergi í kjallara hússins. Mælistefna hans var öfug við mælistefnu OR1, OR2 og OR3, þ.e. jákvæð x-stefna var í suður í stefnu langáss hússins.

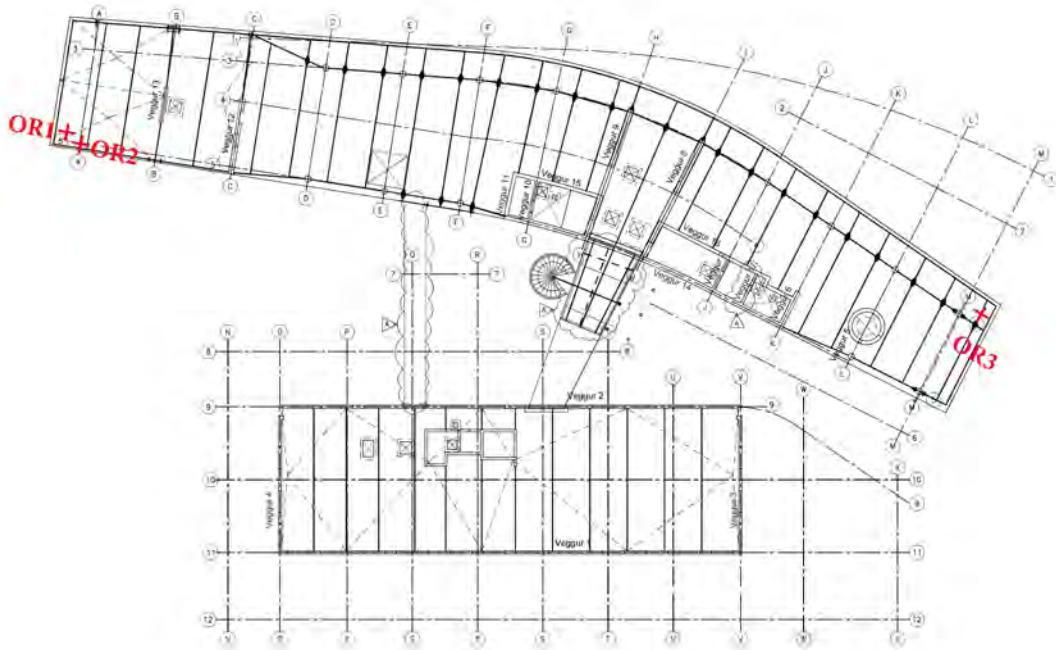
Mynd 6 – Grunnmynd fimmtu hæðar og staðsetning á hröðunarmælum.

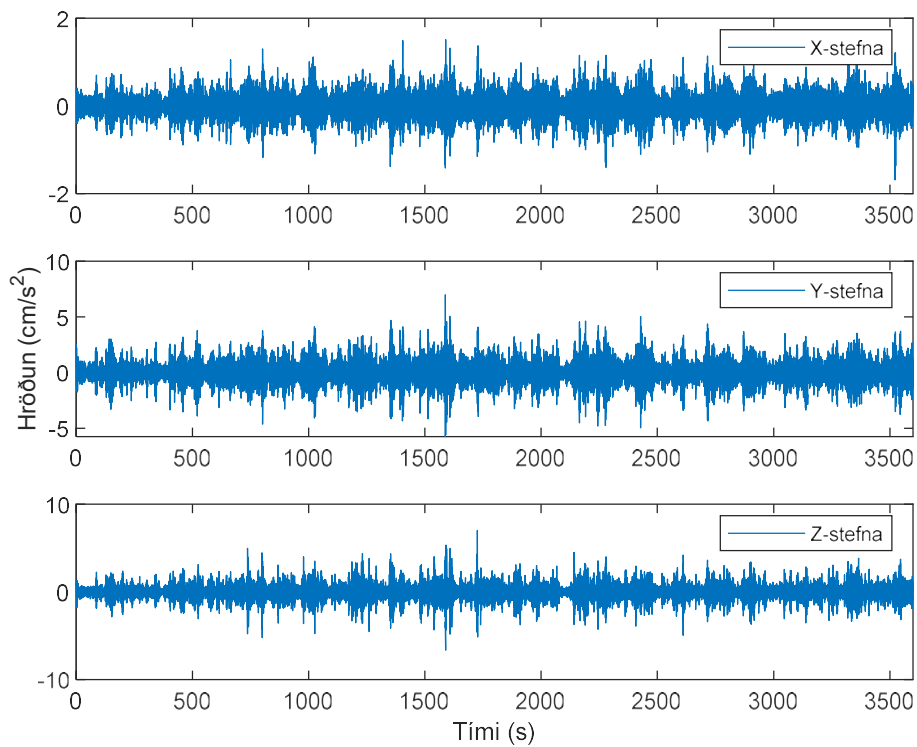
Mynd 7 – Dæmi um hröðunarmælingu úr mæli OR1 í stormi þann 14.02.2020.

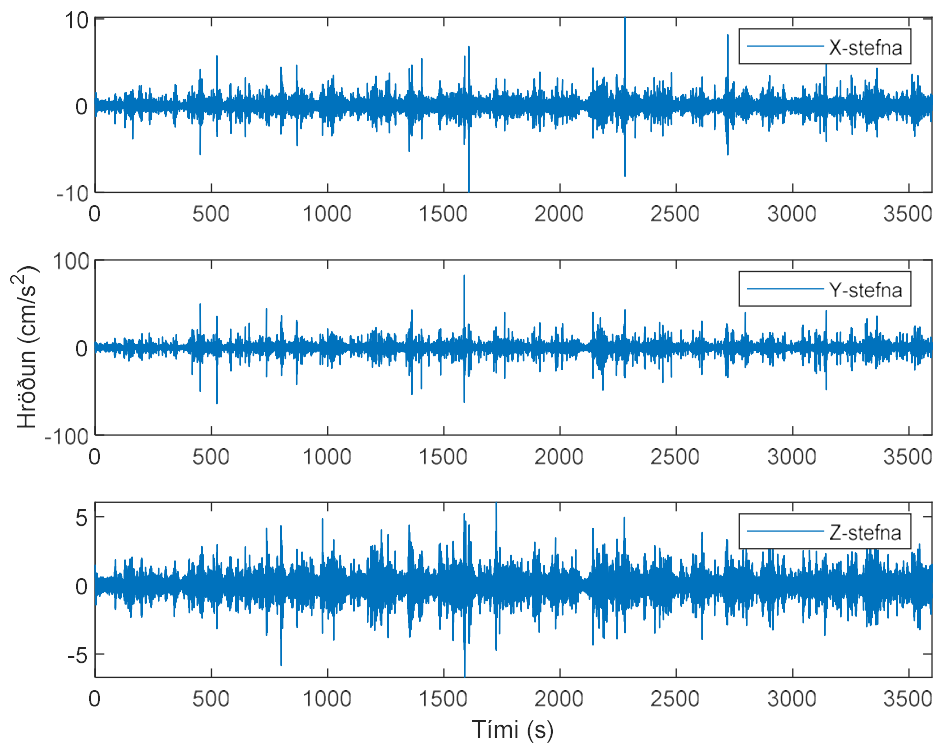
Mynd 8 – Dæmi um hröðunarmælingu úr mæli OR2 í stormi þann 14.02.2020.

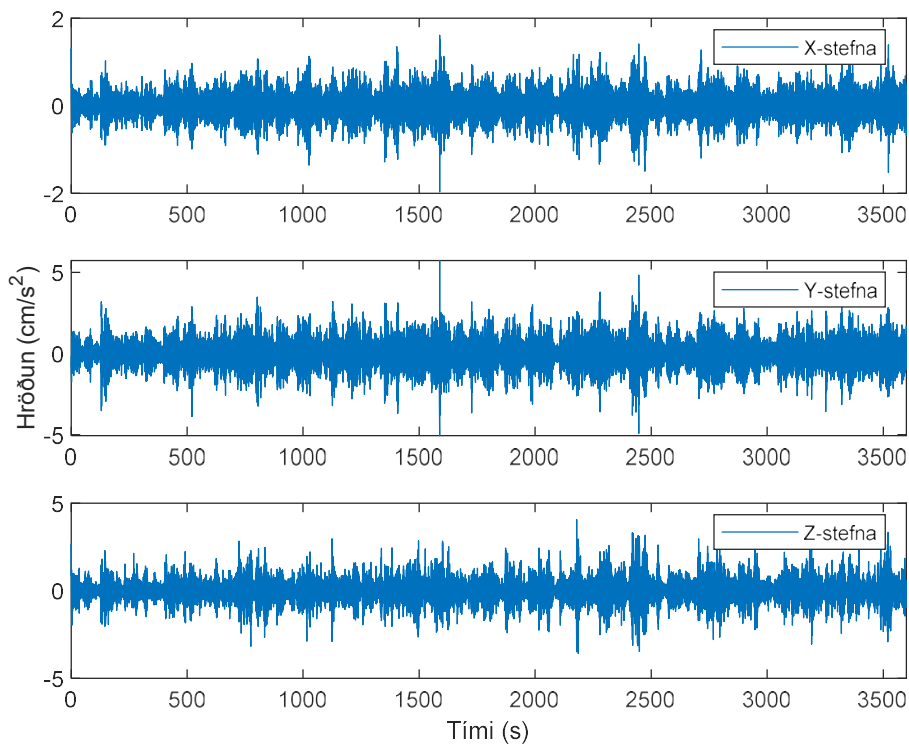
Mynd 9 – Dæmi um hröðunarmælingu úr mæli OR3 í stormi þann 14.02.2020.

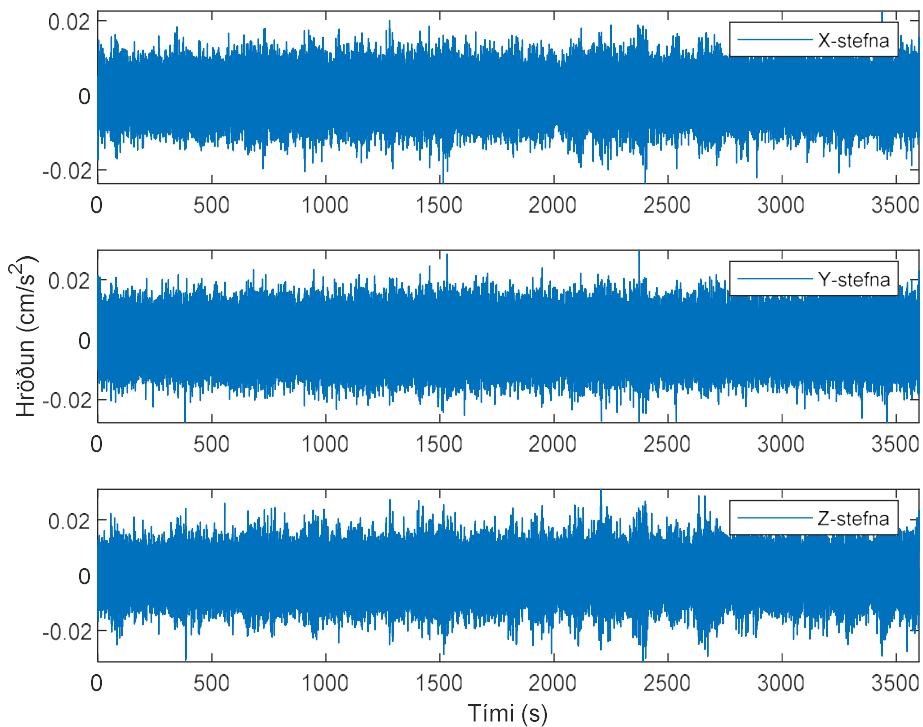
Mynd 10 – Dæmi um hröðunarmælingu úr mæli OR4 í stormi þann 14.02.2020.
