# **Bæjarháls 1 vesturhús**

## **M-128/2017**

### **Matsgerð**

Mars 2021

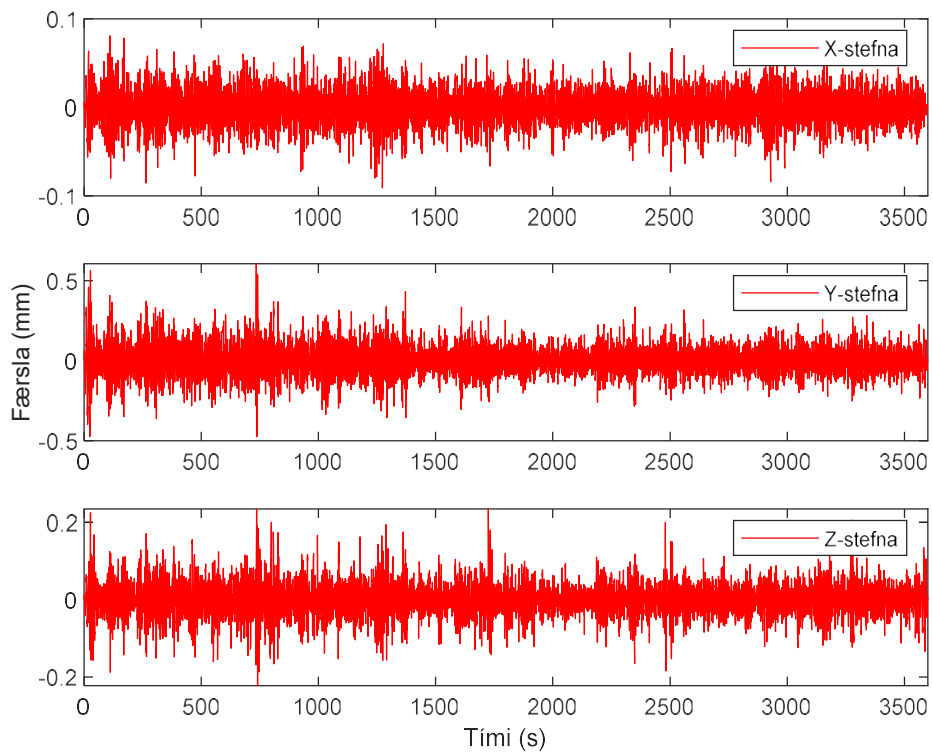
Mynd 11 – Dæmi um reiknaða færslu úr mæli OR1 í stormi þann 14.02.2020.

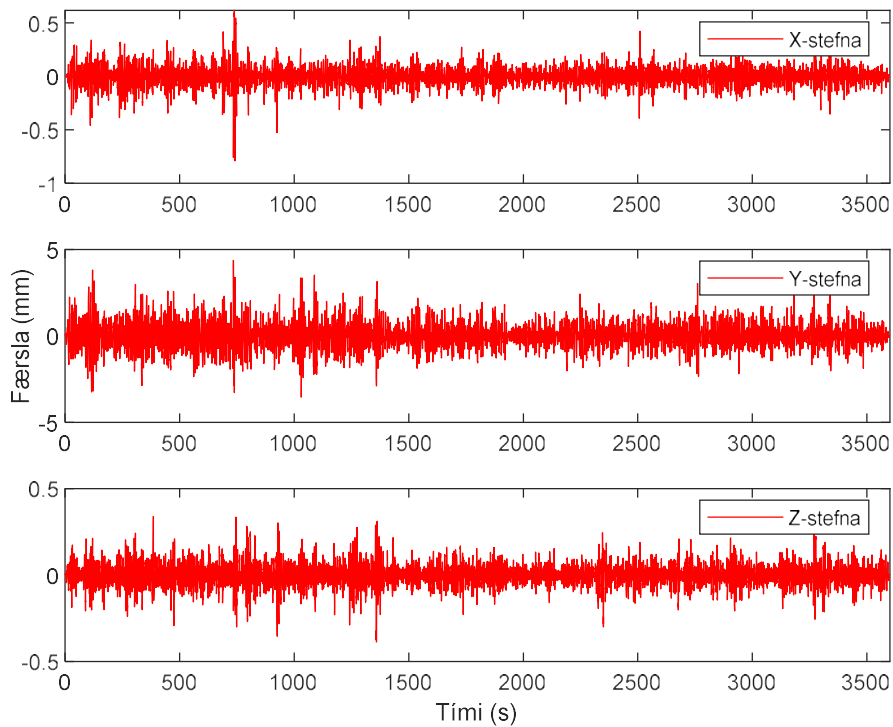
Mynd 12 – Dæmi um reiknaða færslu úr mæli OR1 í stormi þann 14.02.2020.

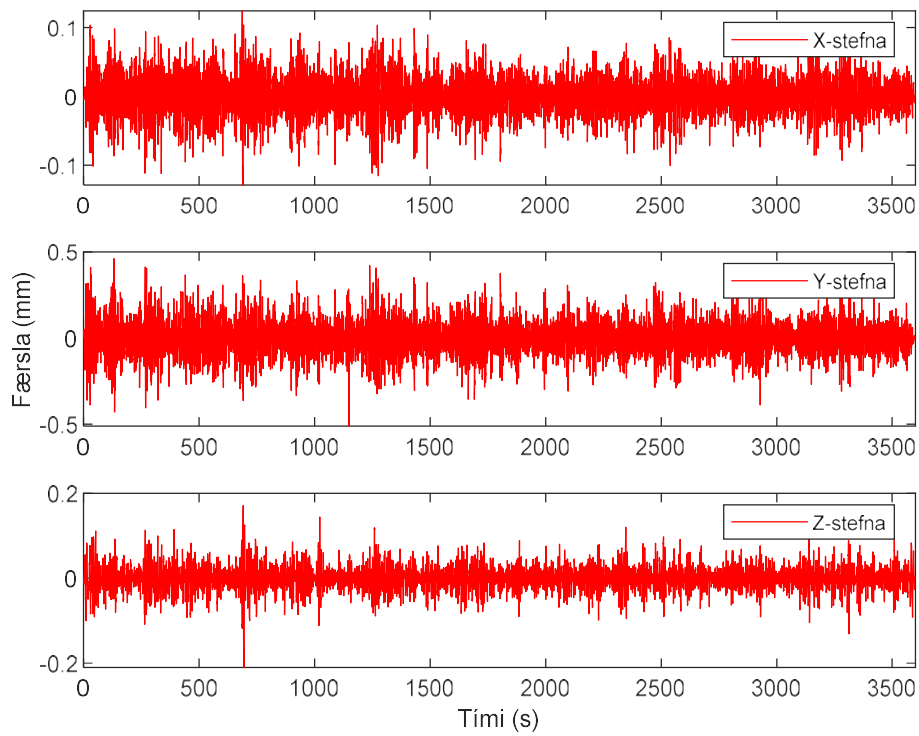
Mynd 13 – Dæmi um reiknaða færslu úr mæli OR1 í stormi þann 14.02.2020.

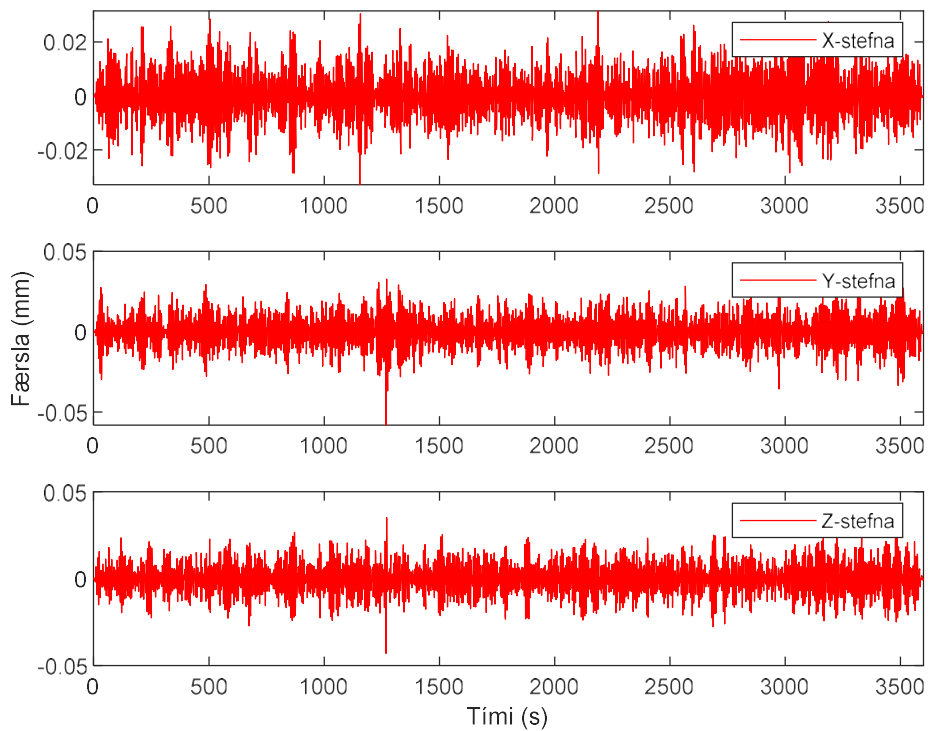
Mynd 14 – Dæmi um reiknaða færslu úr mæli OR1 í stormi þann 14.02.2020.

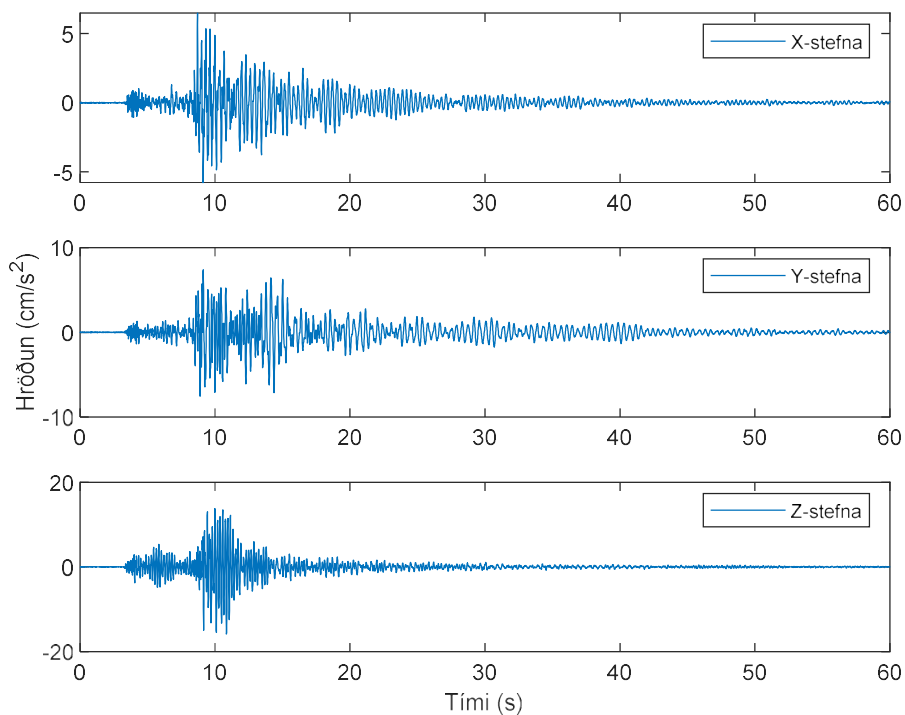
Mynd 15 – Hröðunartímaraðir úr mæli OR1 í jarðskjálfta 13.12.2020.

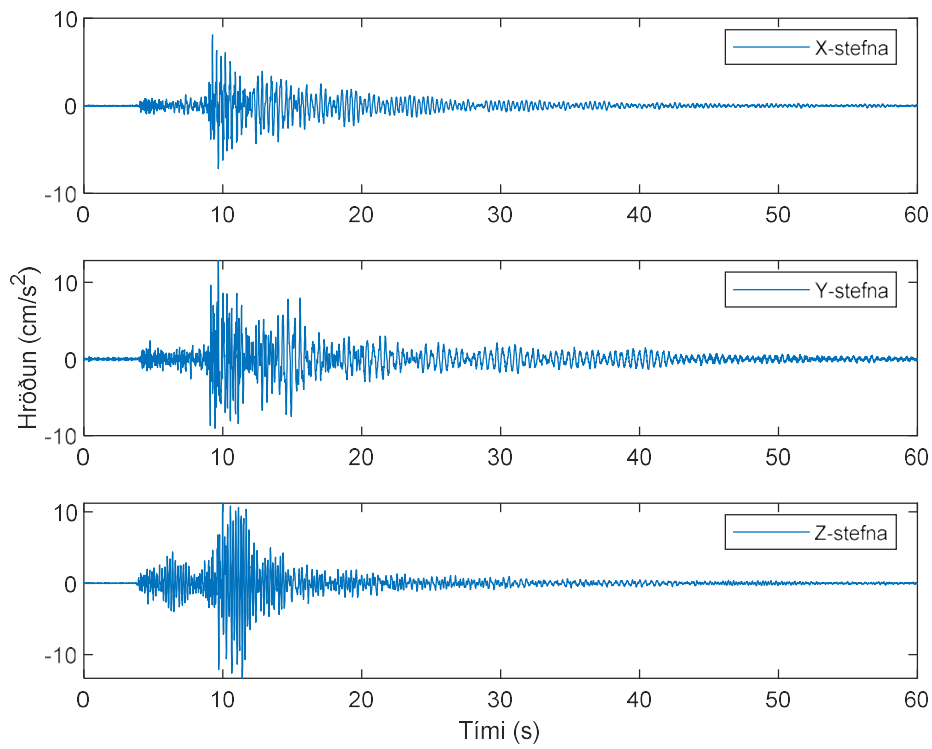
Mynd 16 – Hröðunartímaraðir úr mæli OR2 í jarðskjálfta 13.12.2020.

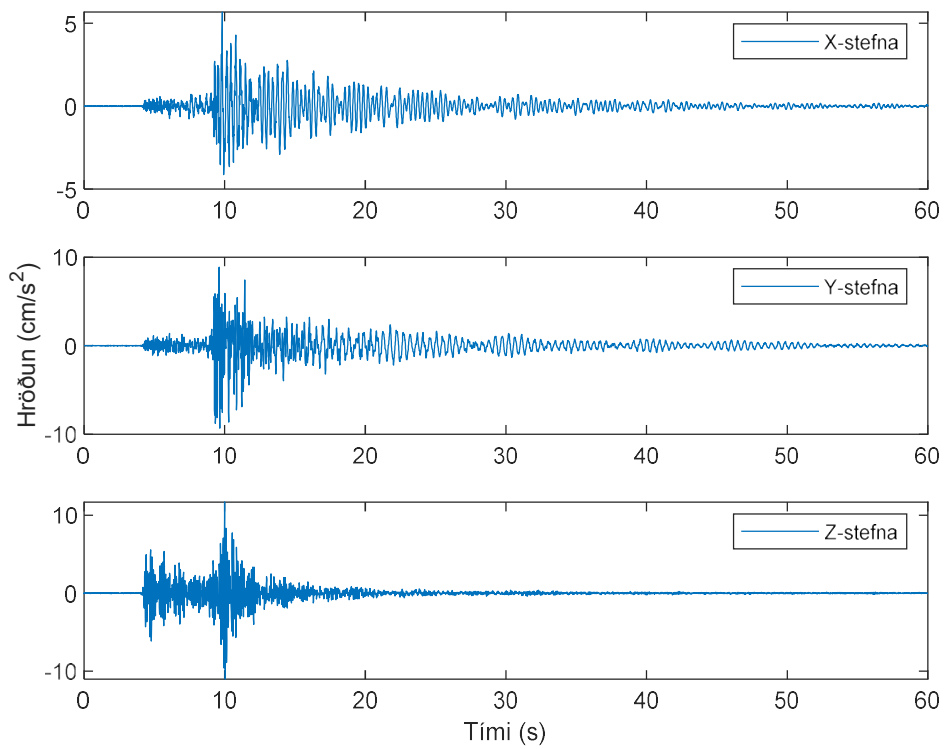
Mynd 17 – Hröðunartímaraðir úr mæli OR3 í jarðskjálfta 13.12.2020.

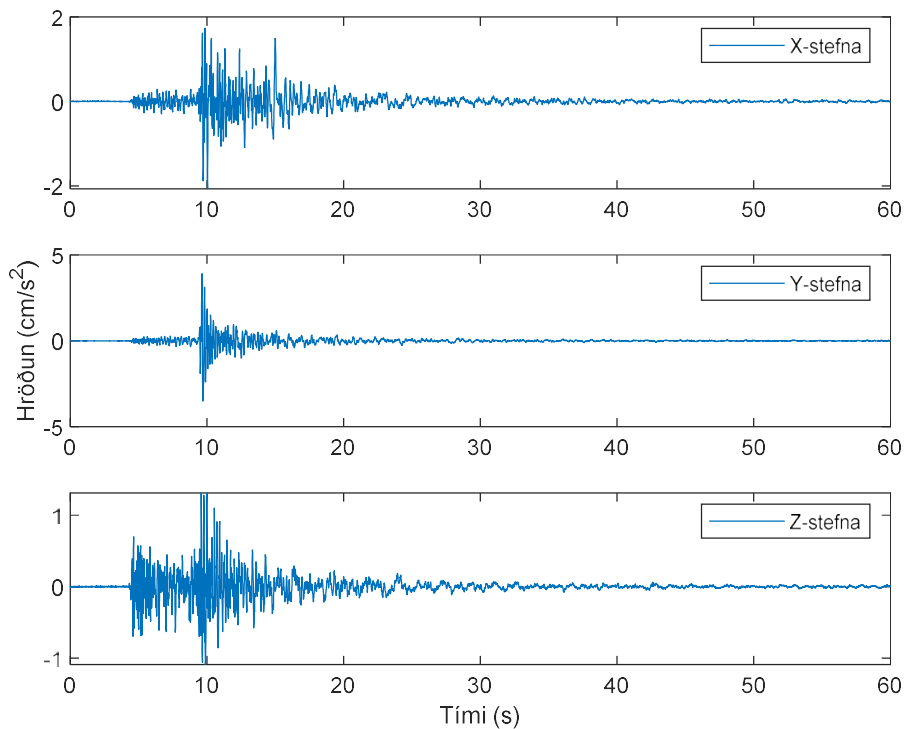
Mynd 18 – Hröðunartímaraðir úr mæli OR4 í jarðskjálfta 13.12.2020.

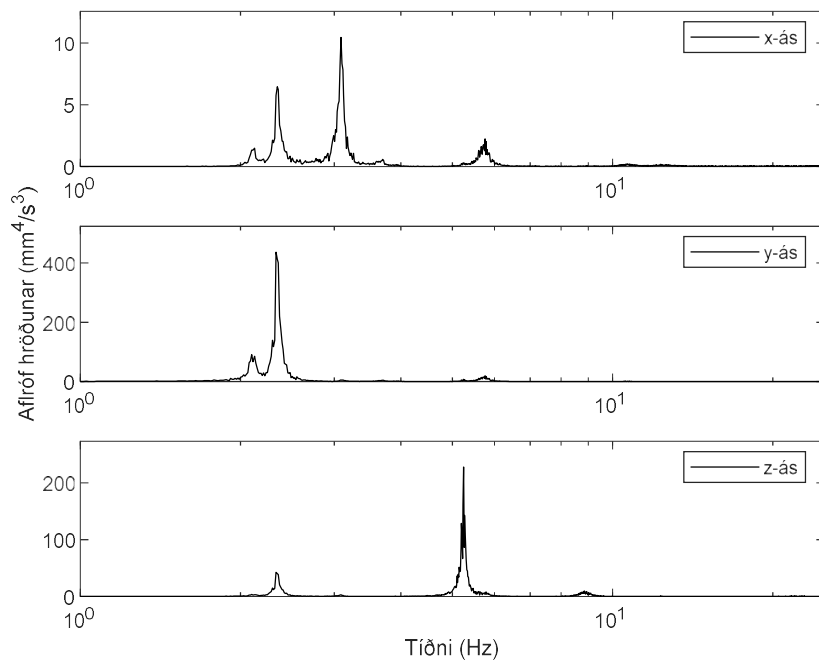
Mynd 19 – Dæmi um reiknað aflróf hröðunar úr mæli OR1 í stormi þann 14.02.2020.

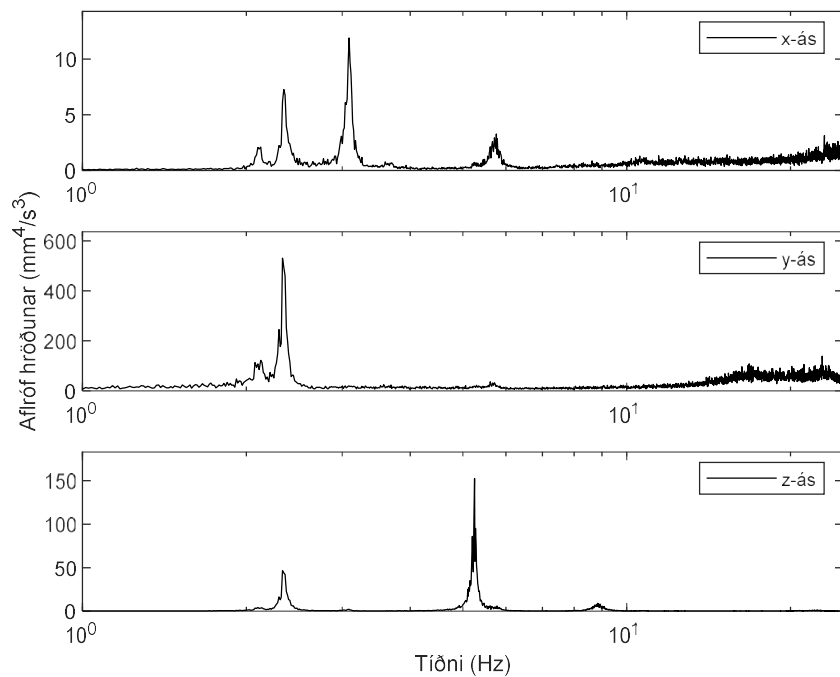
Mynd 20 – Dæmi um reiknað aflróf hröðunar úr mæli OR2 í stormi þann 14.02.2020.

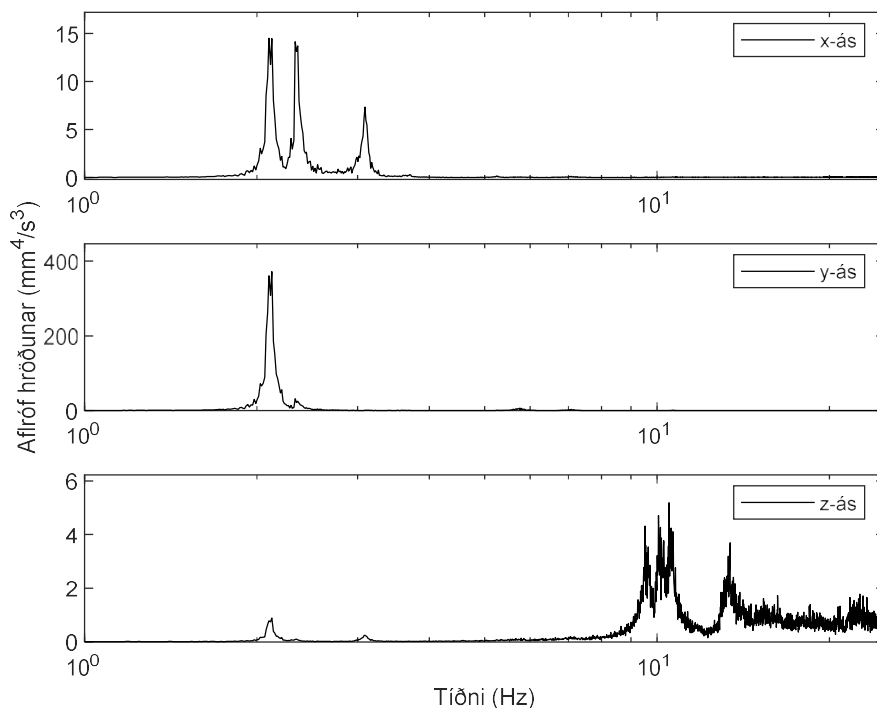
Mynd 21 – Dæmi um reiknað aflróf hröðunar úr mæli OR3 í stormi þann 14.02.2020.
